## **PROCES-VERBAL DE DESCRIPTION EN DATE DU 11 JUILLET 2025**

Me suis rendue, ce jour, le 11 Juillet 2025, à 13 heures 45, au **8 Rue de la Haltinière à NANTES (44000)** afin de dresser un procès-verbal de description de locaux numérotés 55 et 88, dans un immeuble édifié sur une parcelle cadastrée WM n°305, à savoir, un appartement situé au rez-de-chaussée de la résidence, un garage en sous-sol,

Il s'agit de la résidence Les Océanides, composée de deux bâtiments à savoir Les Océanides 1 et Les Océanides 2, comprenant chacun leur entrée, construit dans les années 90, en bon état, avec espaces paysagers sur l'arrière ainsi qu'une piscine. Le revêtement extérieur est en enduit en état d'usage. L'appartement se situe les Résidences Les Océanides 2 au numéro 8.

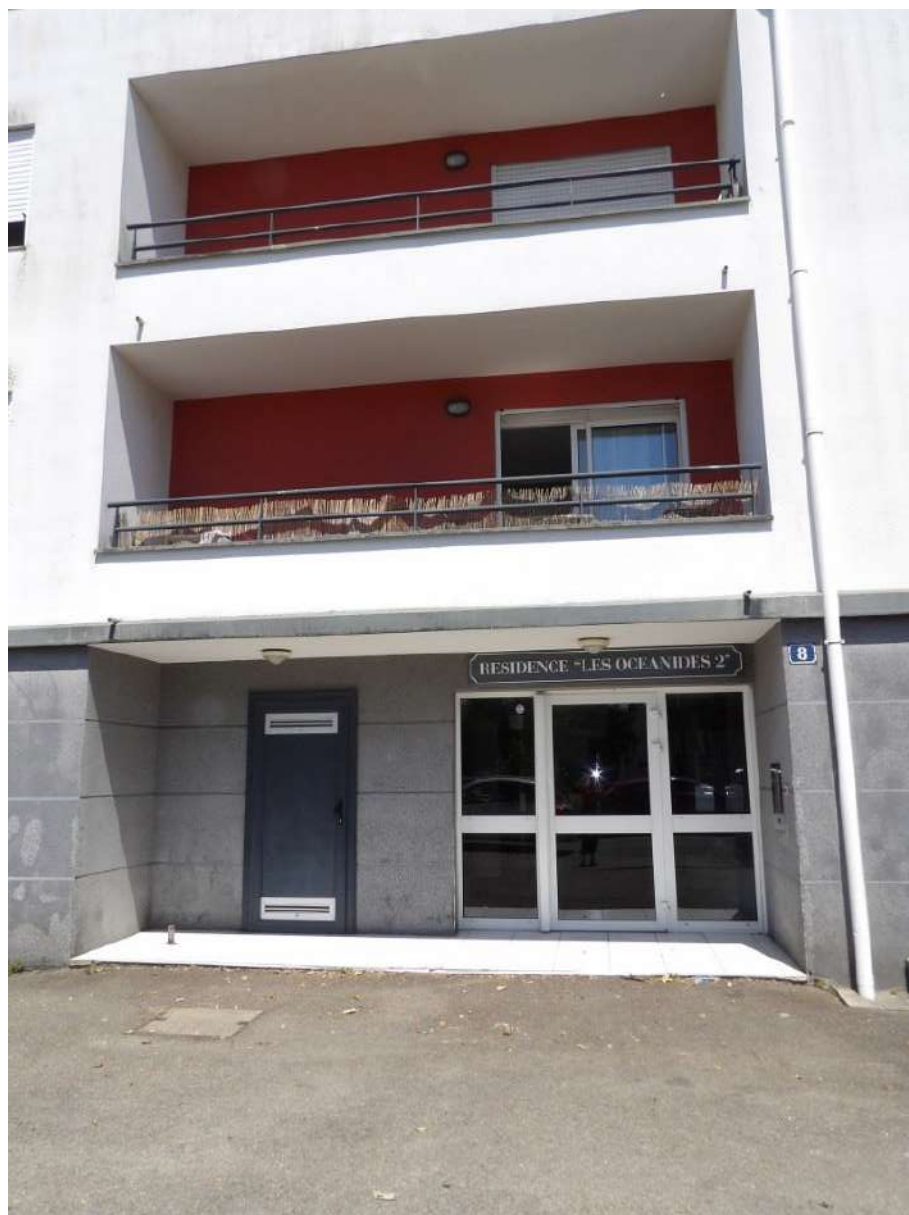
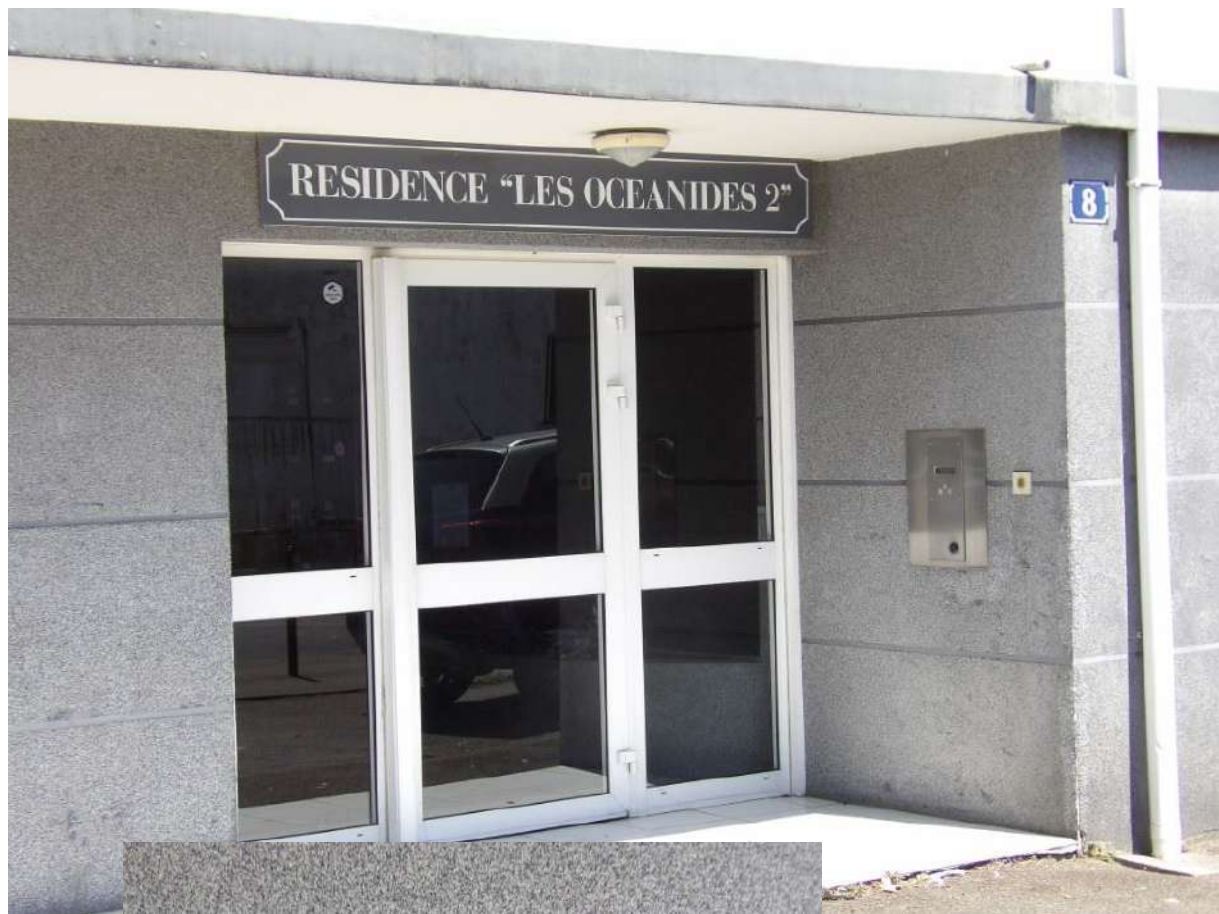
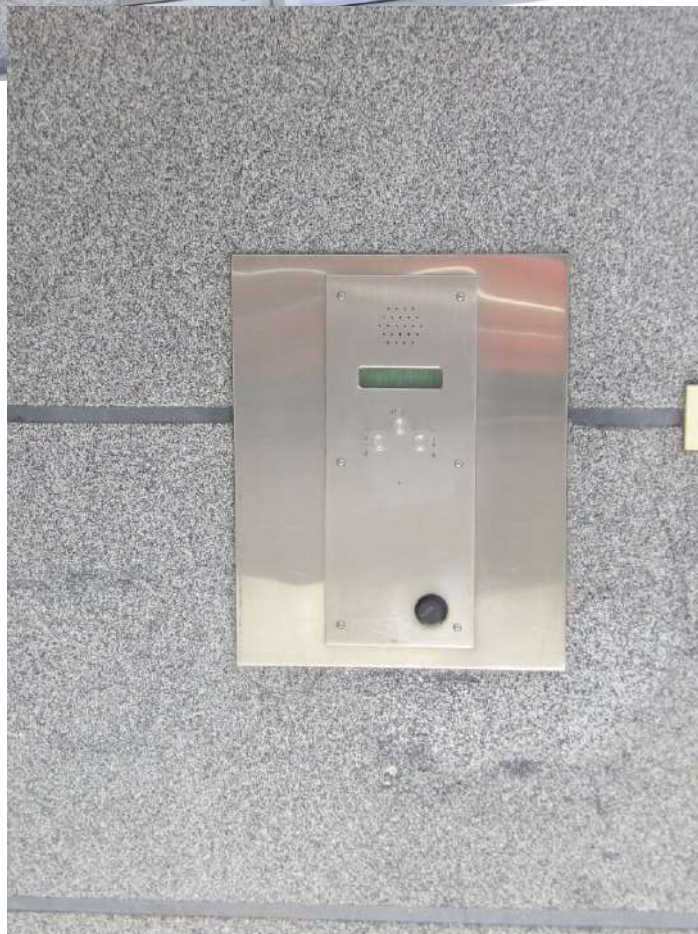
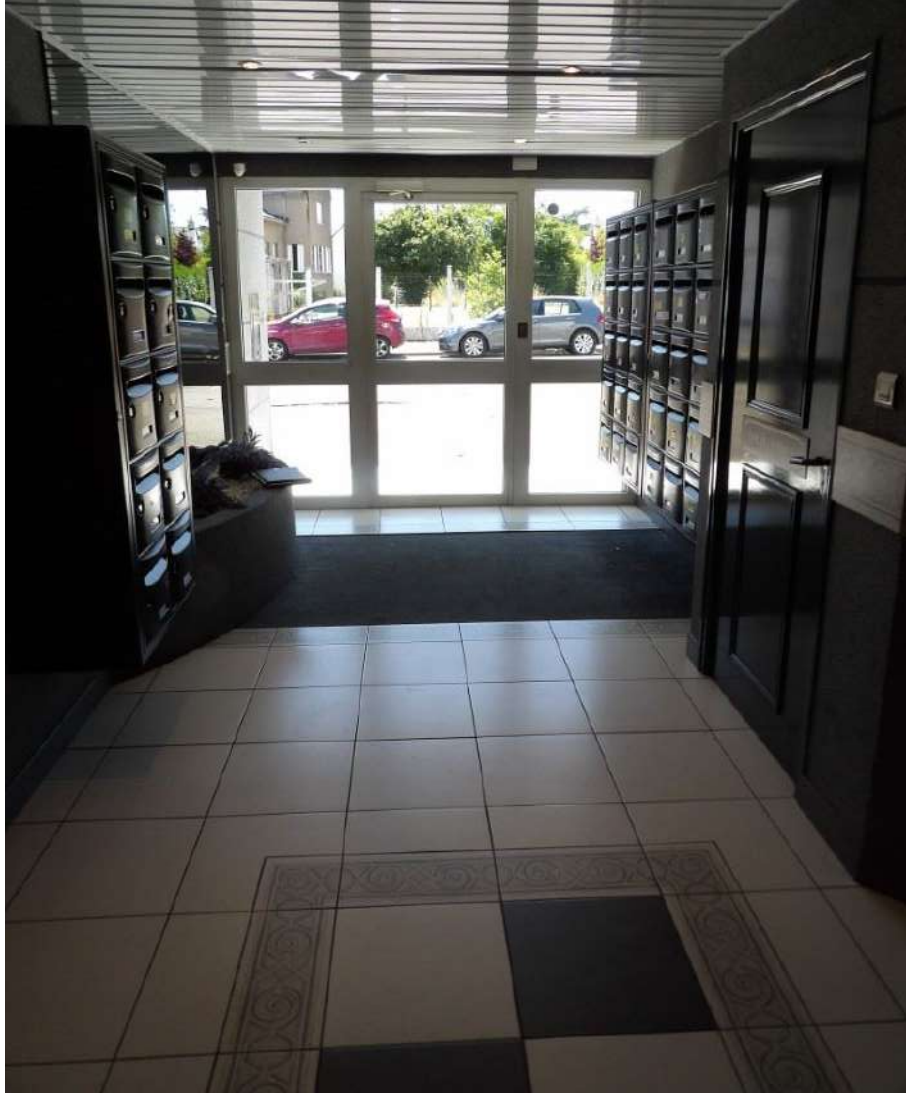
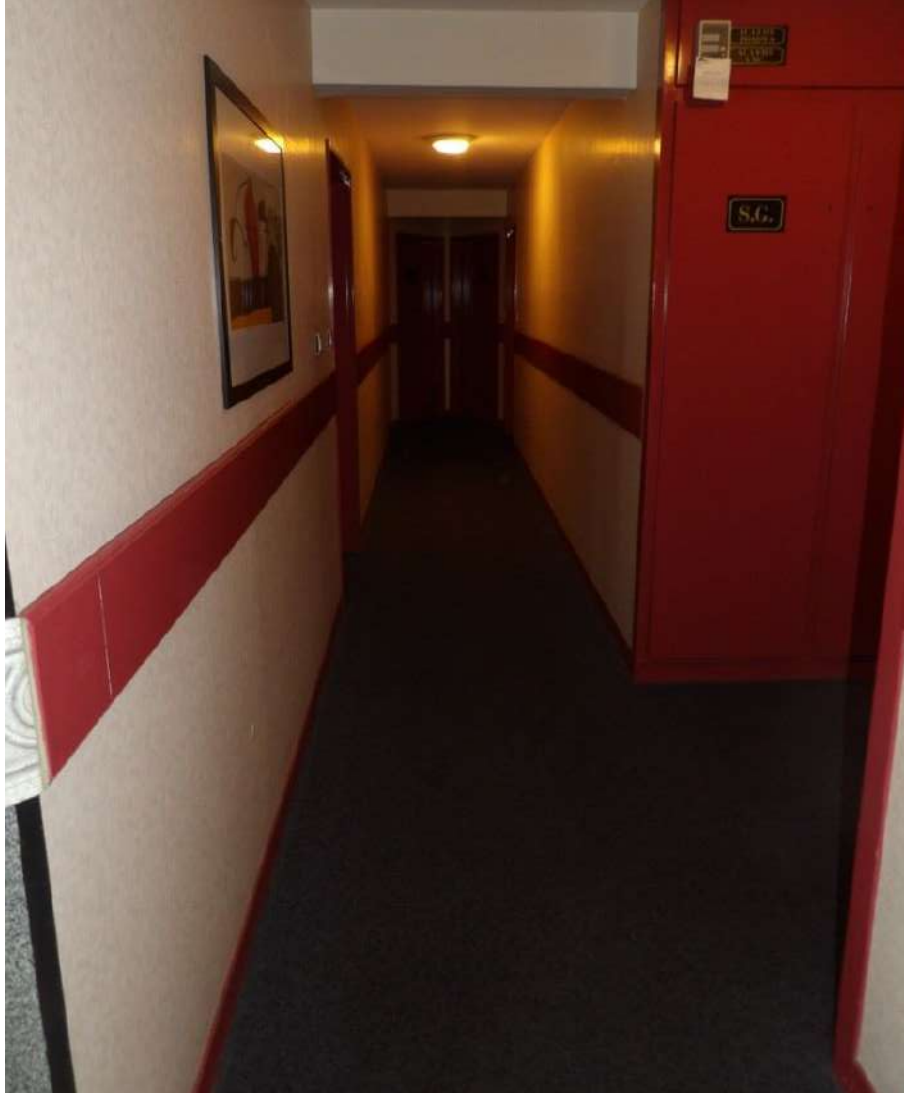
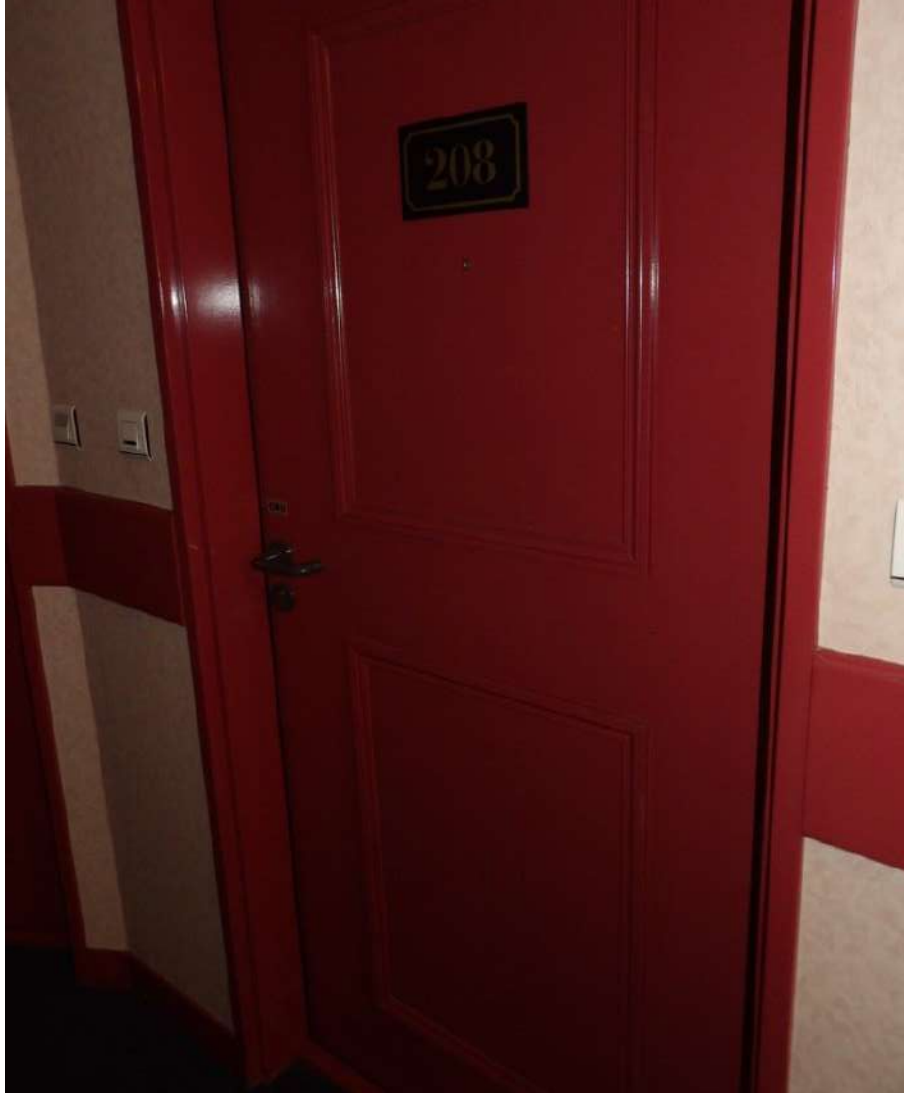
On accède à l'immeuble, par l'avant du bâtiment, par la rue de la Haltinière. La résidence est protégée des intrusions par un système VIGIK et par un interphone avec défilement de noms.

L'appartement se situe au rez-de-chaussée sur l'arrière du bâtiment donnant sur l'espace paysager et la piscine.

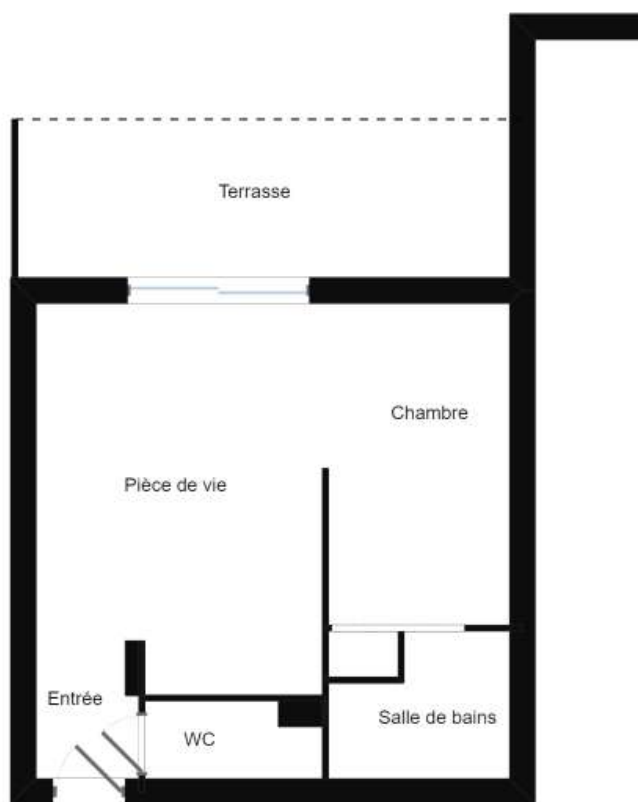
**-appartement :**

Un plan de l'appartement a été établi par Monsieur BARREAUD le même jour et il est reproduit  
ci-dessous :

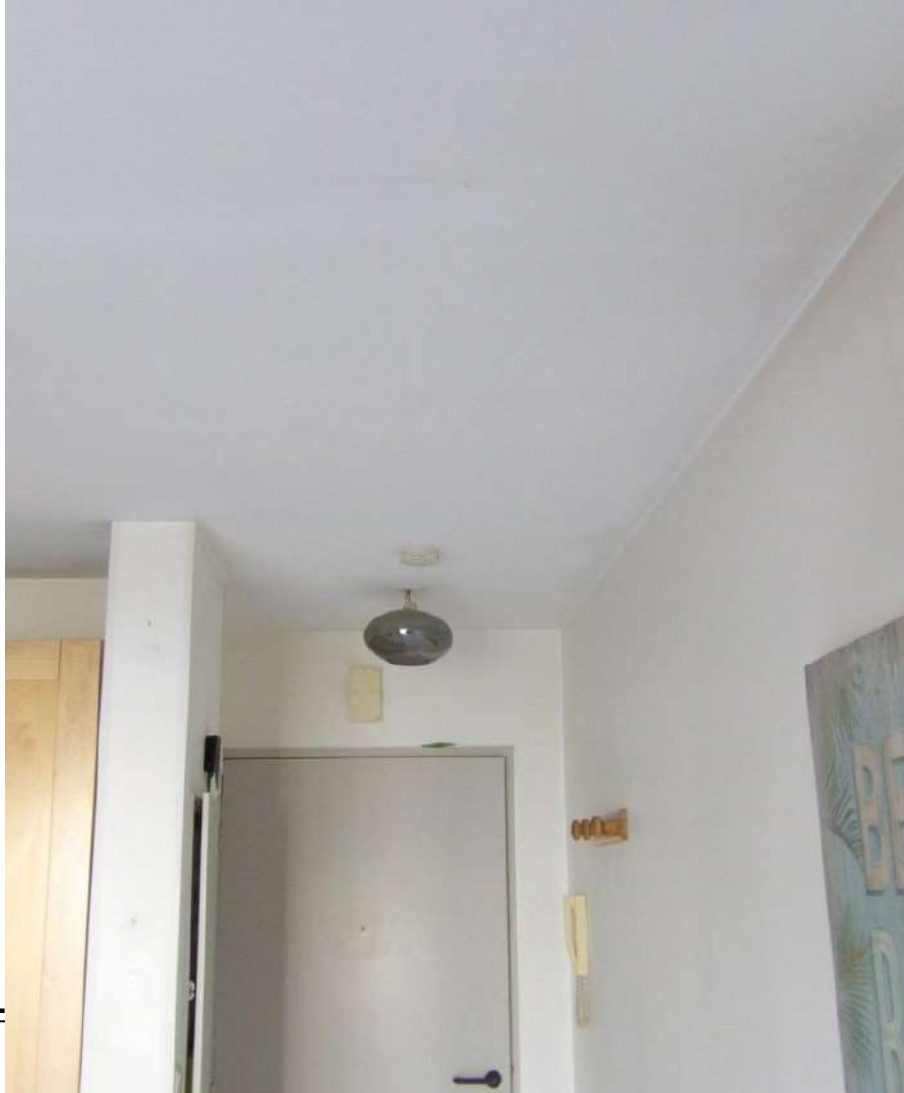
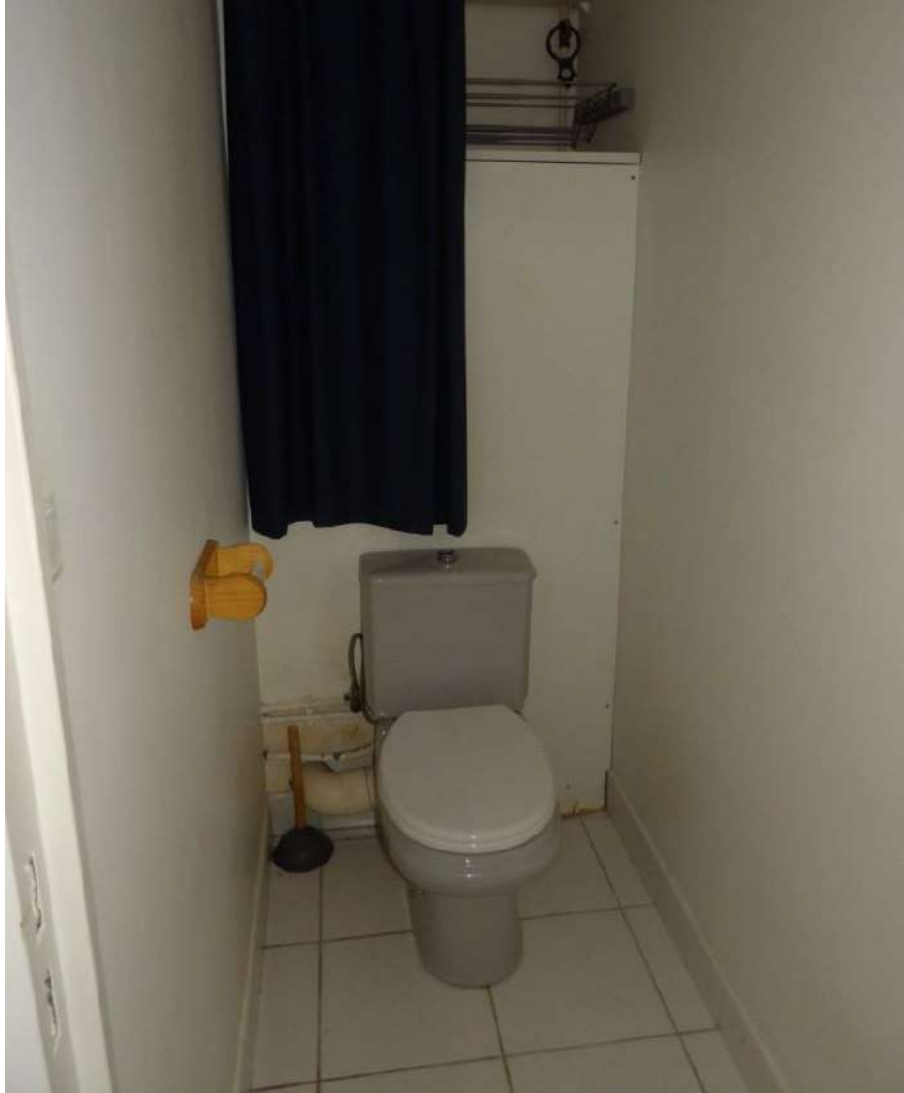
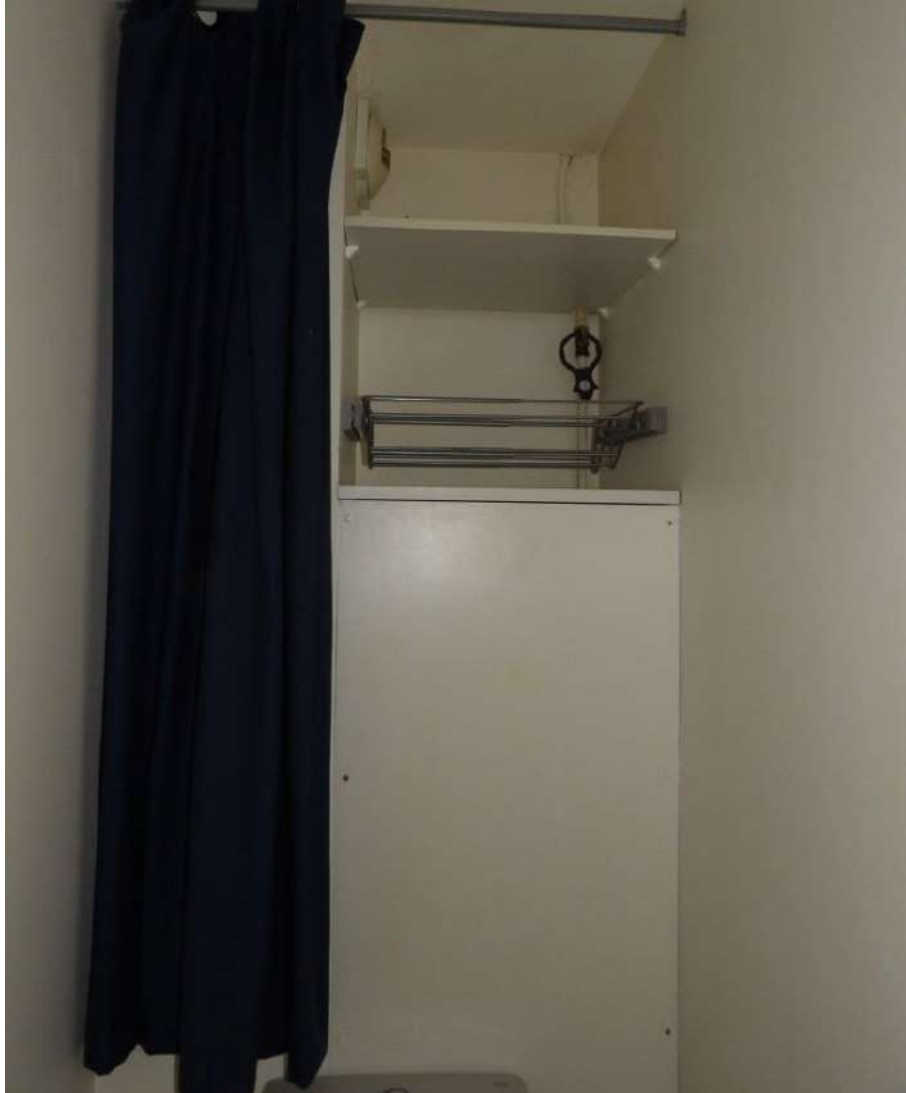
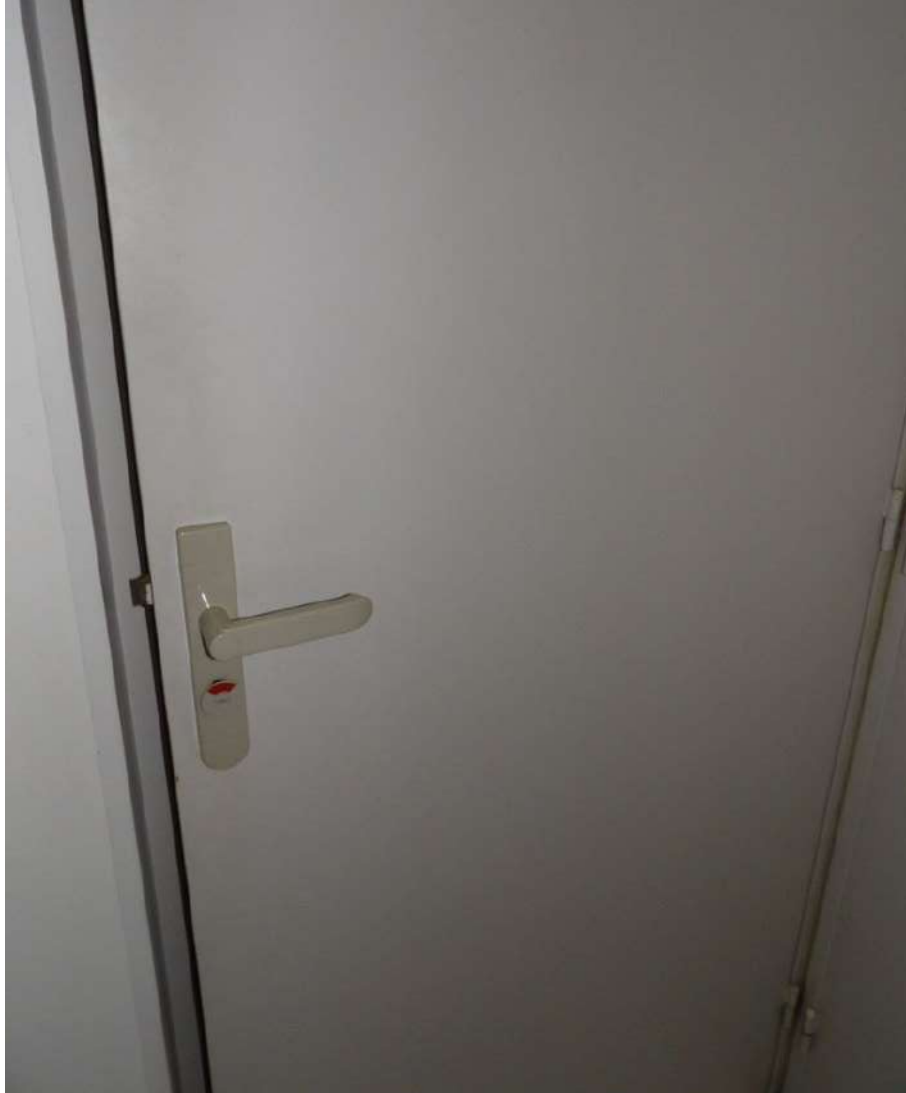
### UN WATER-

Le sol est recouvert de carrelage. Les plinthes en carrelage sont assorties  
Les murs sont peints, couleur blanche.  
Plafond est peint en blanc

Water closet ancien.

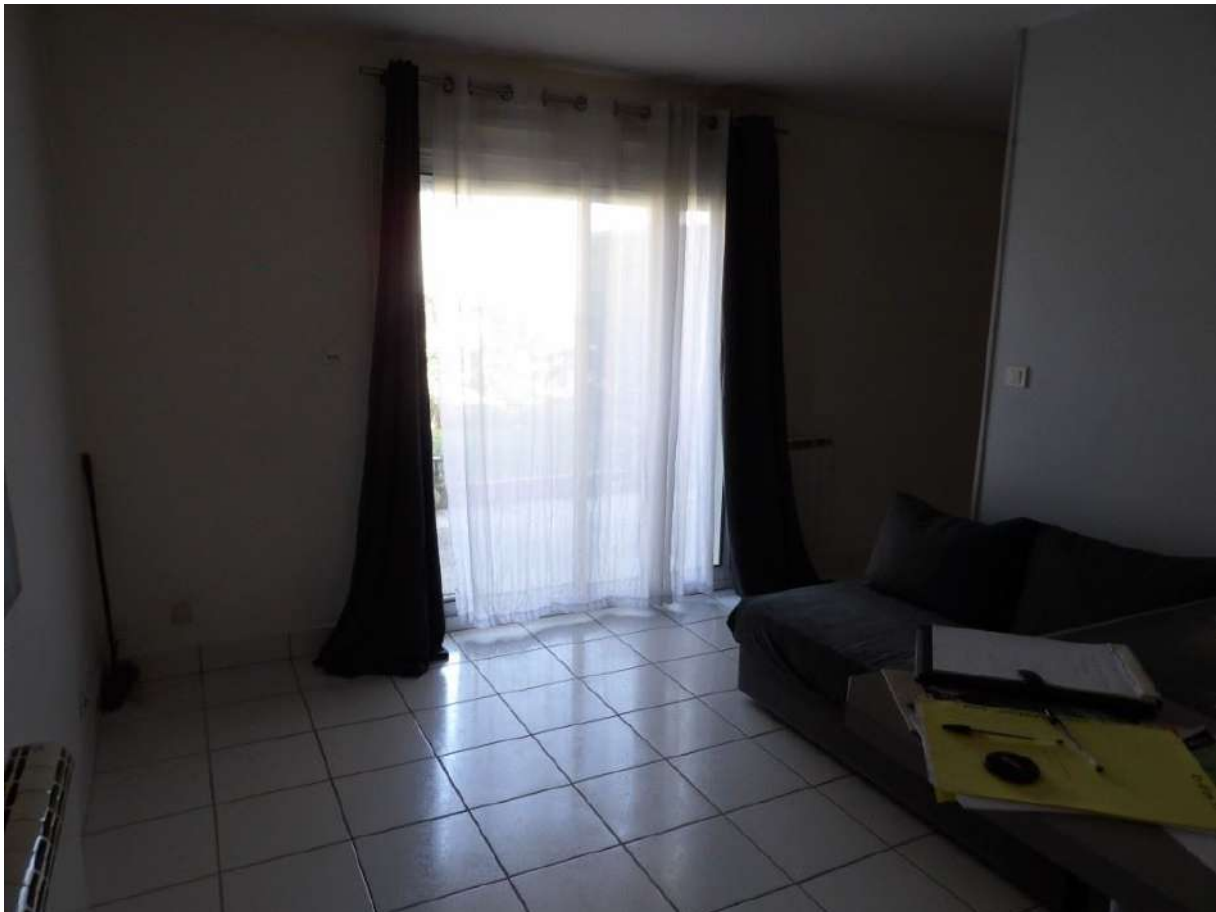
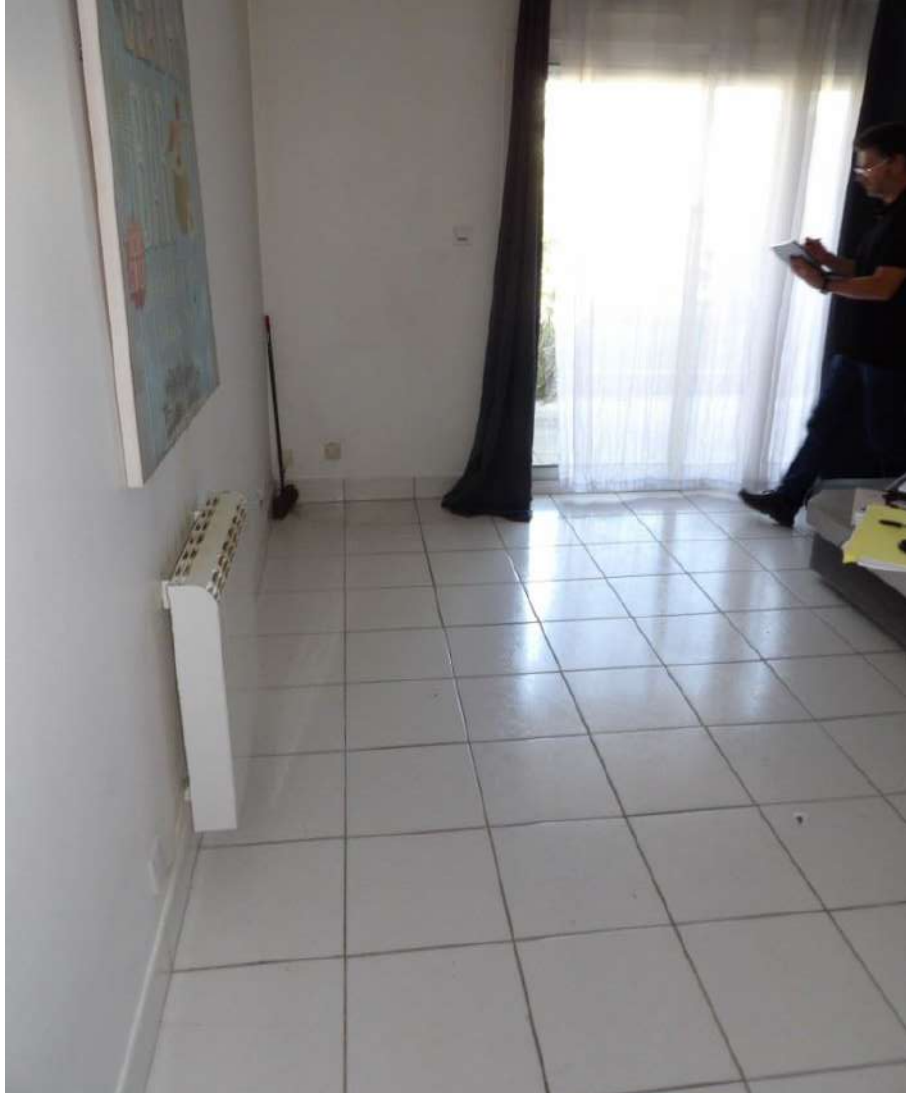
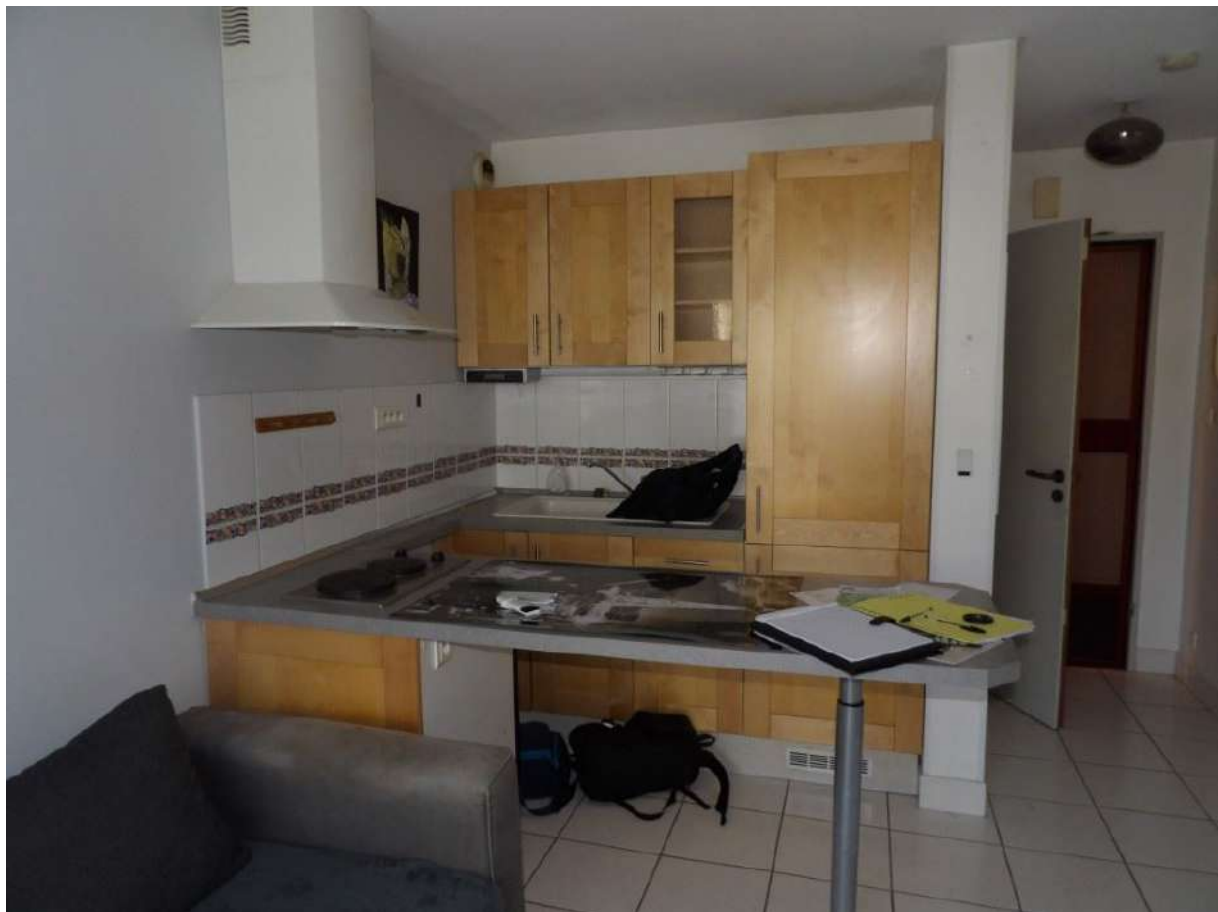
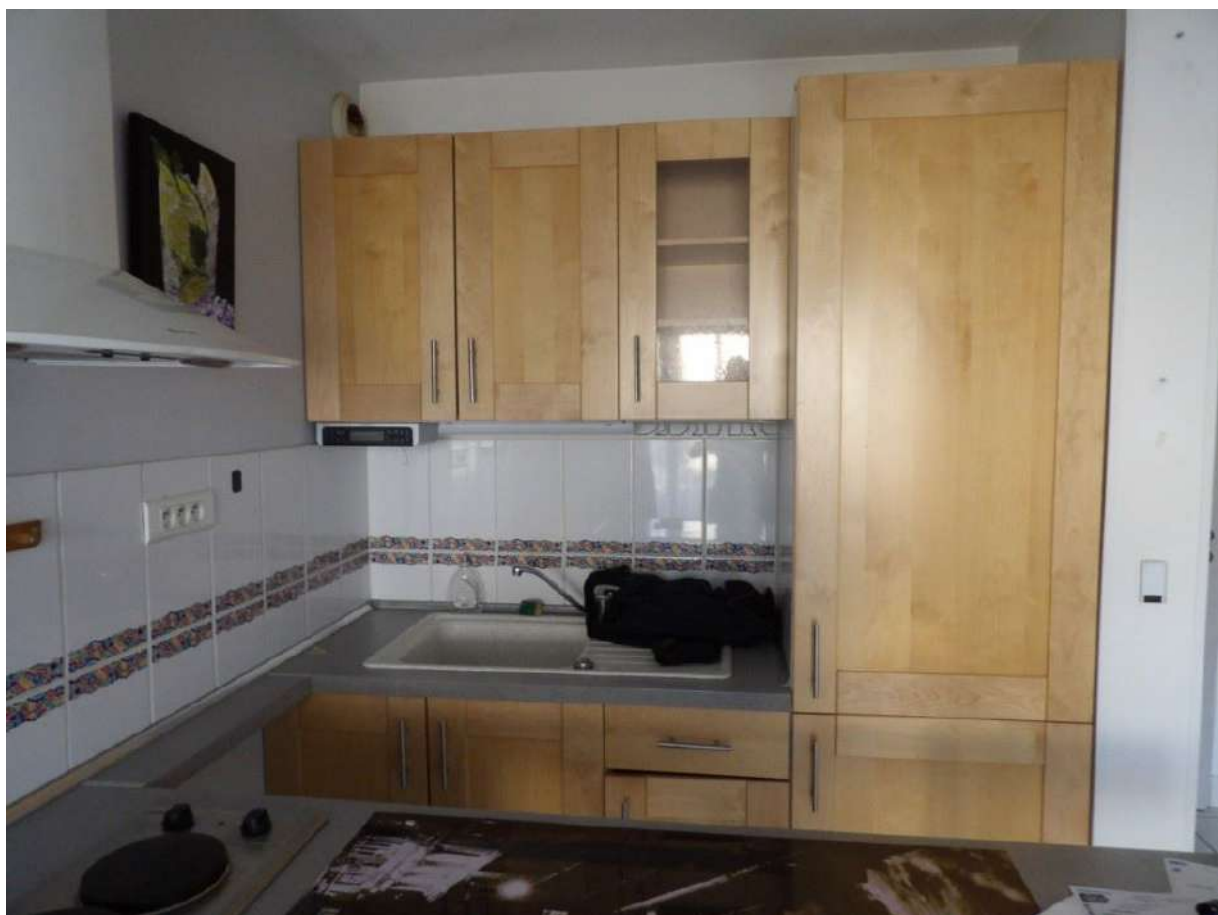
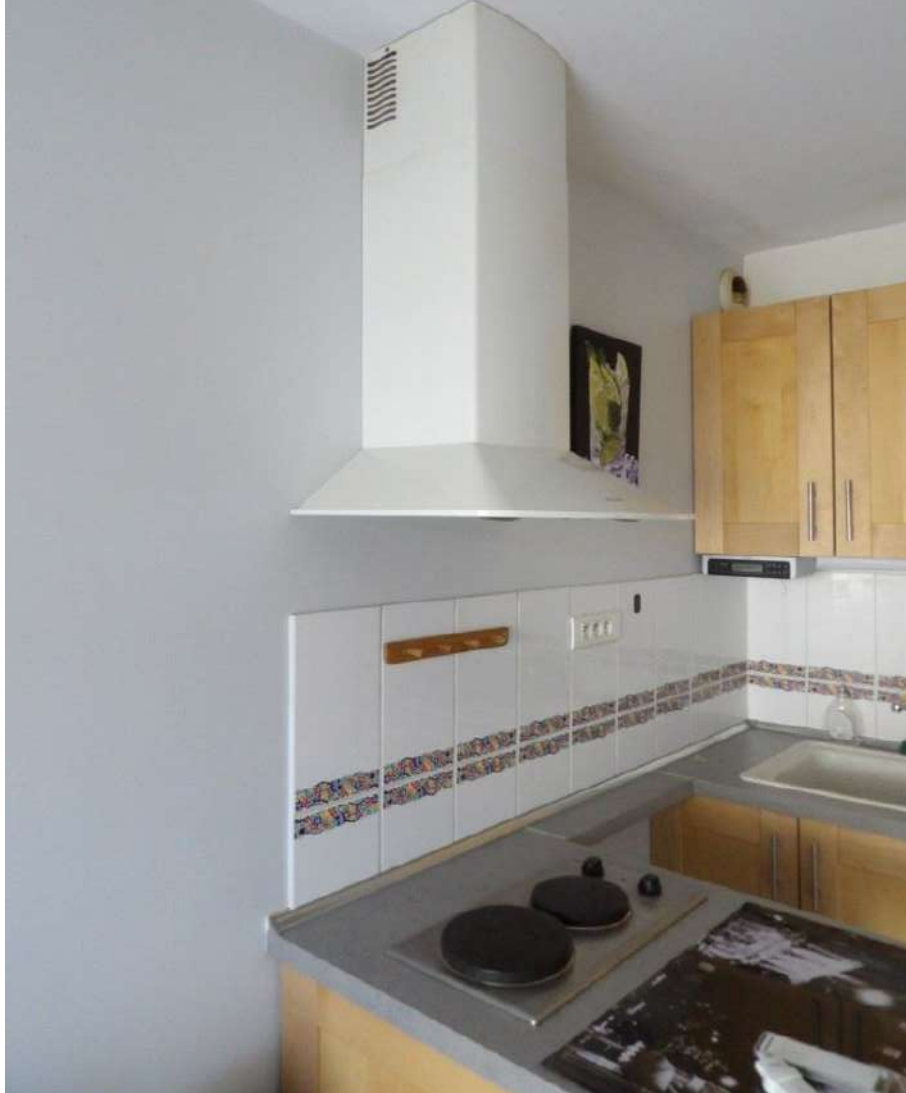
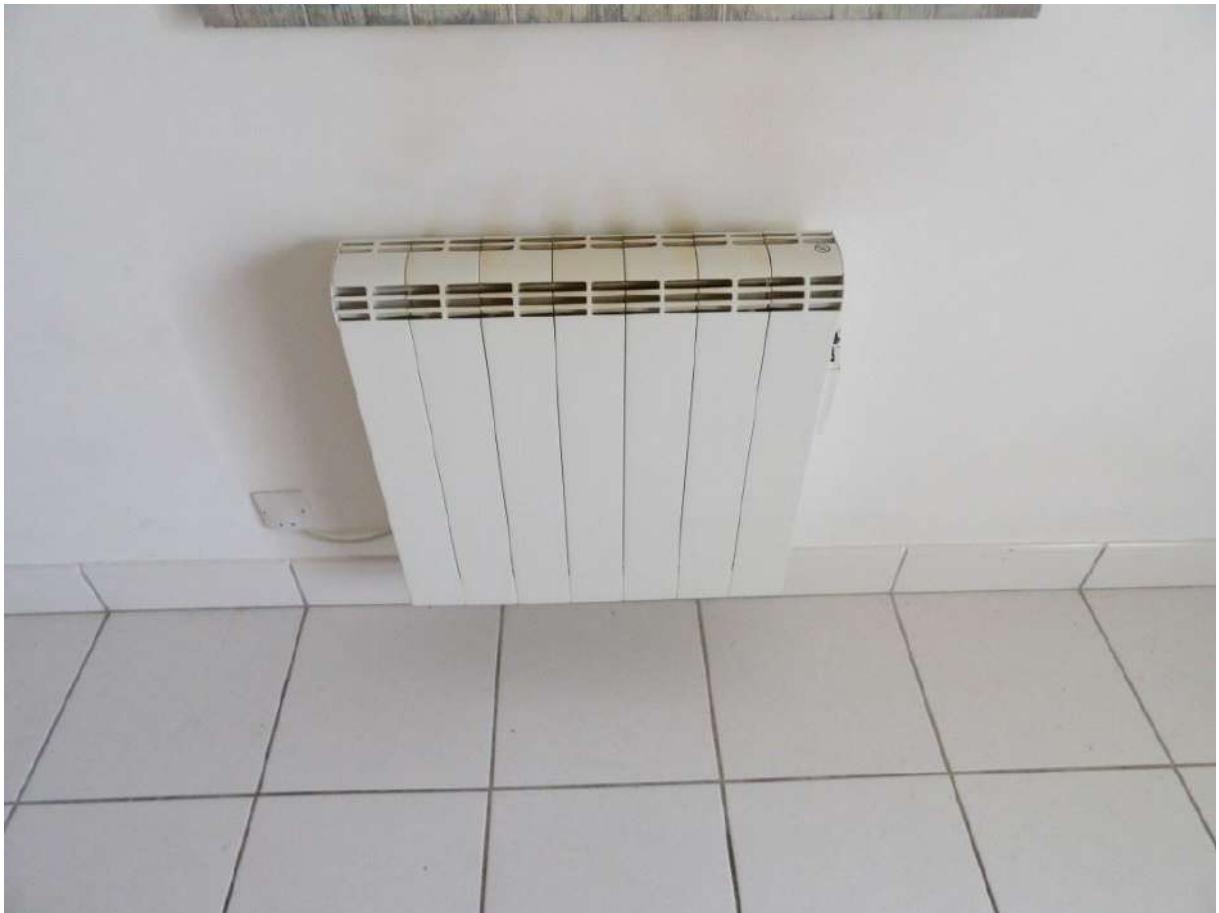
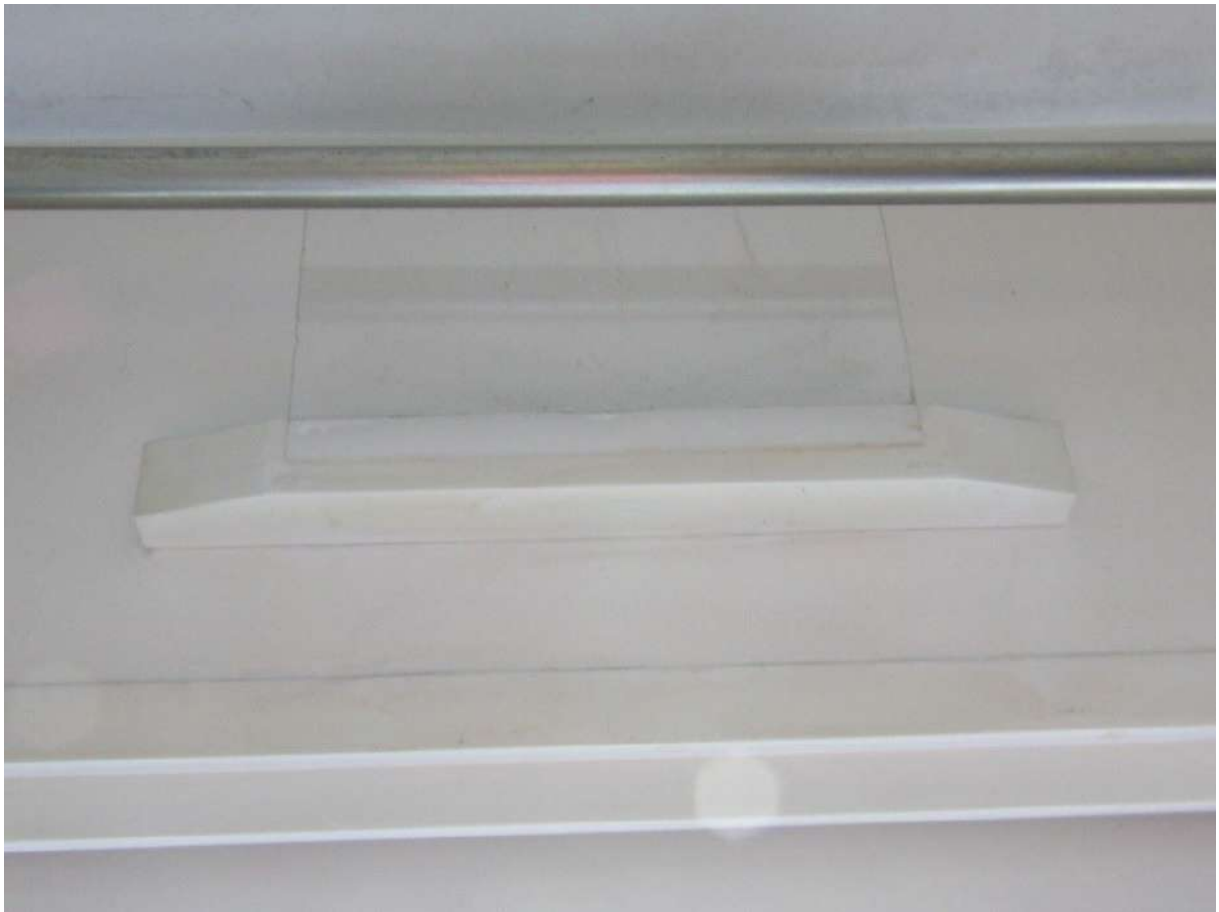
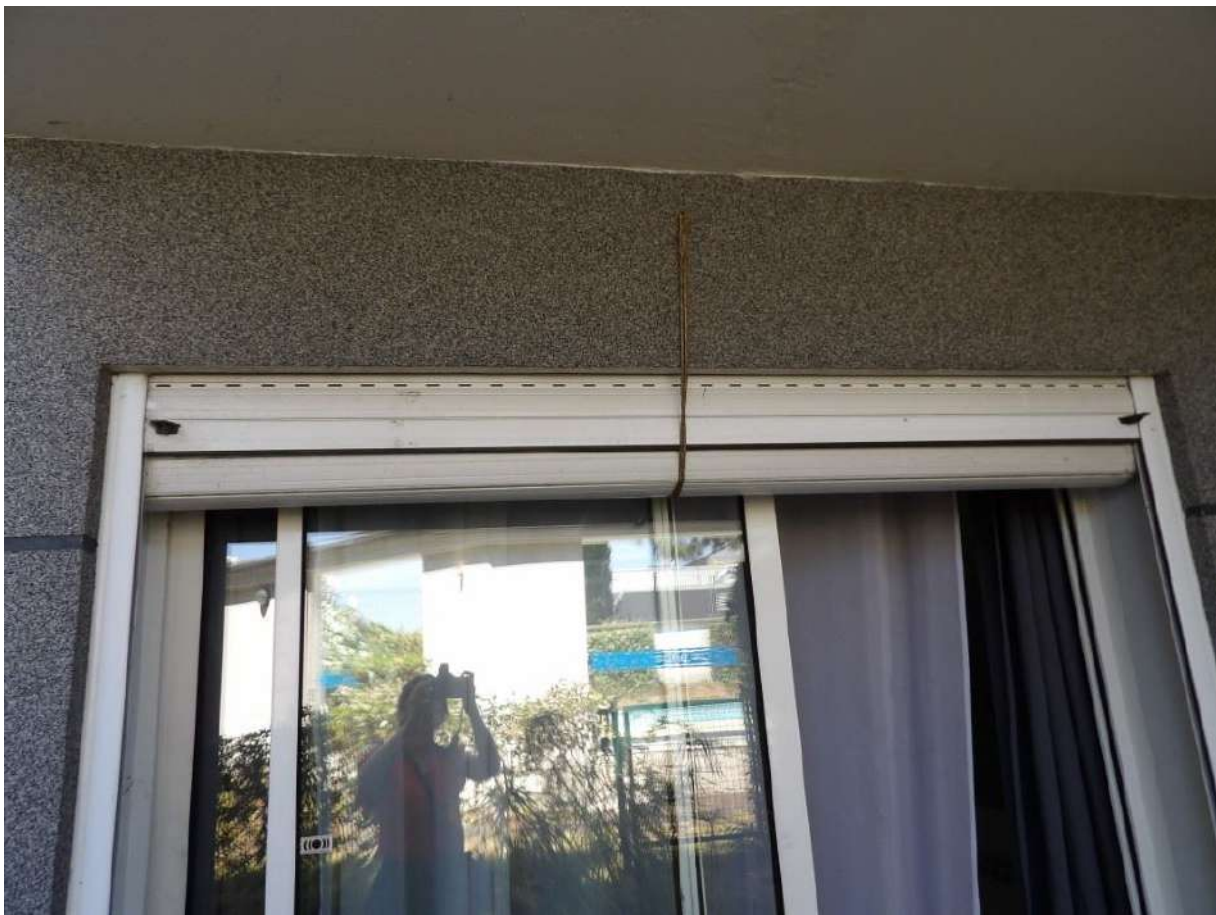
### **PIECE DE VIE COMPRENANT CUISINE OUVERTE (13 m<sup>2</sup> 08)**

Aux murs peinture blanche, en mauvaise état. Les murs sont jaunis. Sur la partie cuisine, faïence murale en état d'usage.

Le plafond est peint, état d'usage, tâché par endroits

Une baie coulissante deux vantaux, double vitrage donnant sur la terrasse. La baie est équipée de ventilation en partie haute. Le volet roulant mécanique ne fonctionne pas, il est retenu par une corde sur la partie extérieure.

Au plafond, un point lumineux est installé au plafond  
Radiateur électrique jauni.
