## **PROCES-VERBAL DE DESCRIPTION EN DATE DU 11 JUILLET 2025**

Me suis rendue, ce jour, le 11 Juillet 2025, à 13 heures 45, au **8 Rue de la Haltinière à NANTES (44000)** afin de dresser un procès-verbal de description de locaux numérotés 55 et 88, dans un immeuble édifié sur une parcelle cadastrée WM n°305, à savoir, un appartement situé au rez-de-chaussée de la résidence, un garage en sous-sol,

Il s'agit de la résidence Les Océanides, composée de deux bâtiments à savoir Les Océanides 1 et Les Océanides 2, comprenant chacun leur entrée, construit dans les années 90, en bon état, avec espaces paysagers sur l'arrière ainsi qu'une piscine. Le revêtement extérieur est en enduit en état d'usage. L'appartement se situe les Résidences Les Océanides 2 au numéro 8.

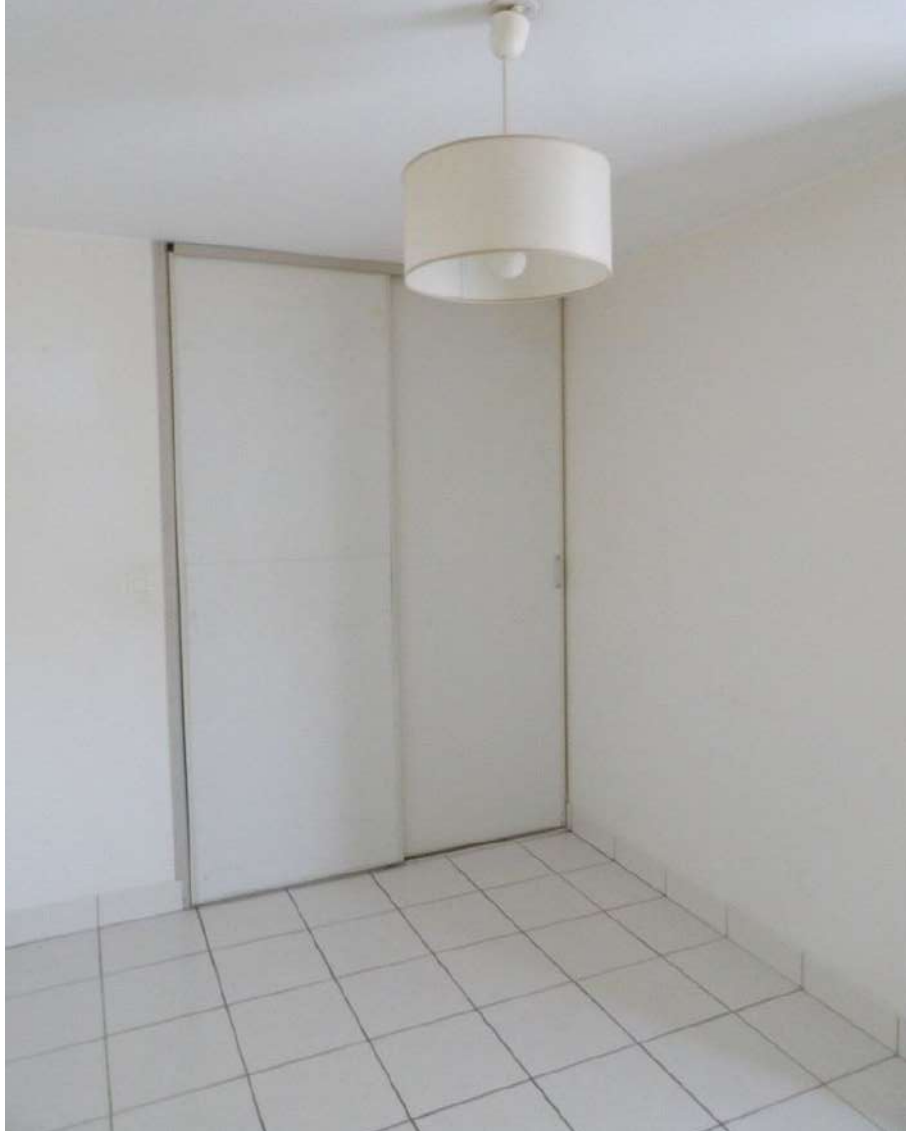
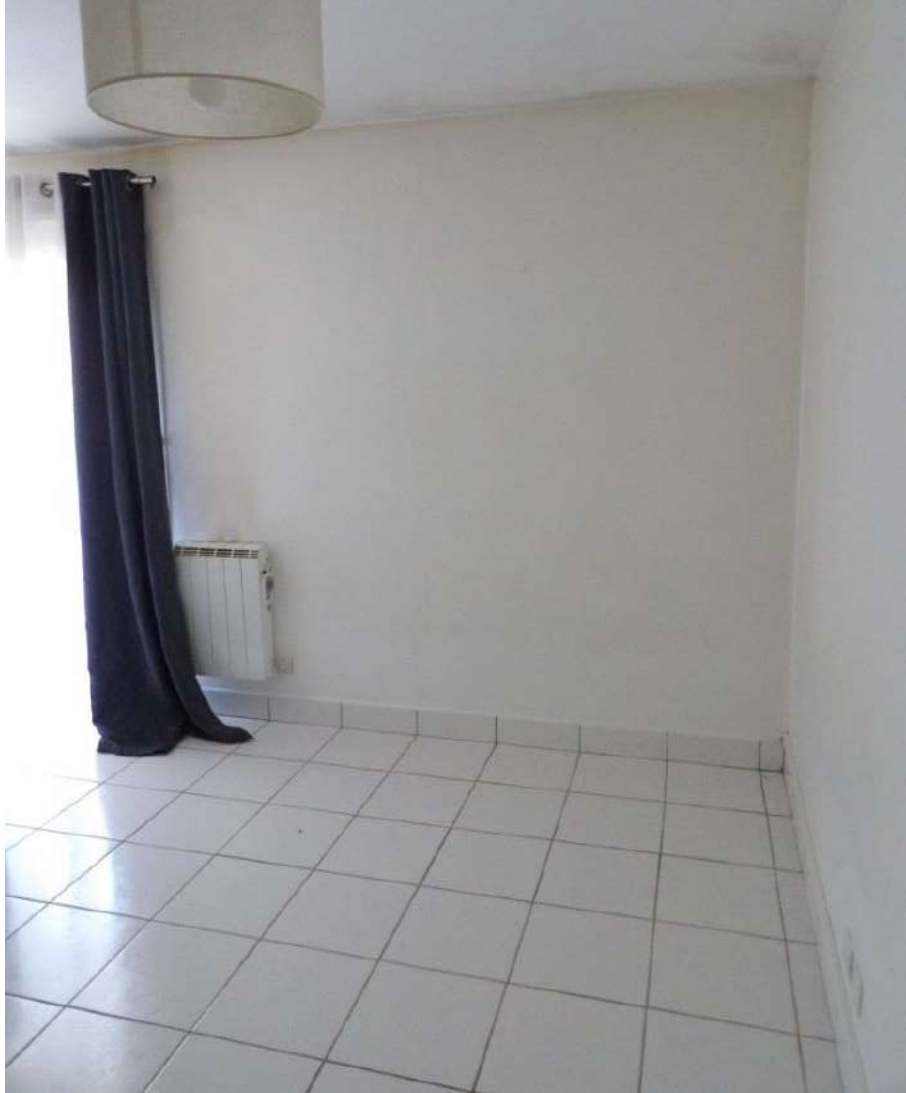
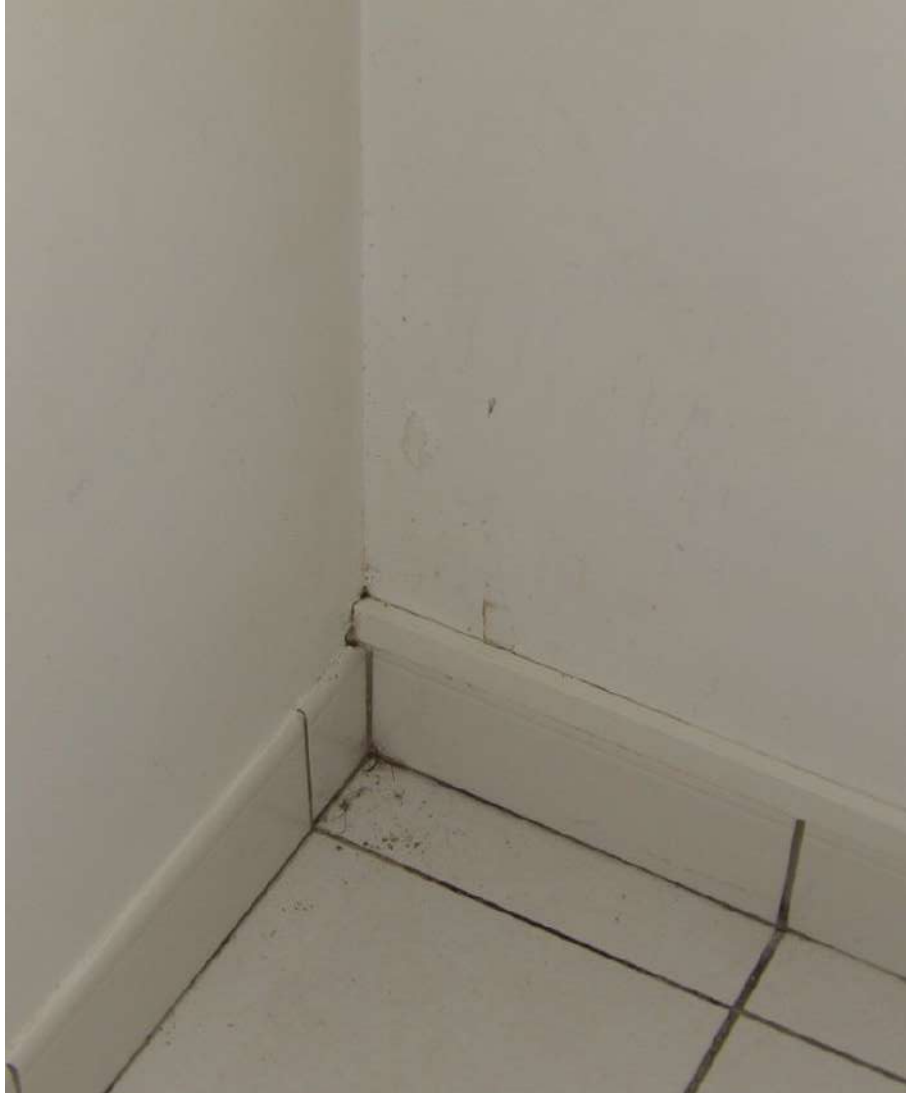
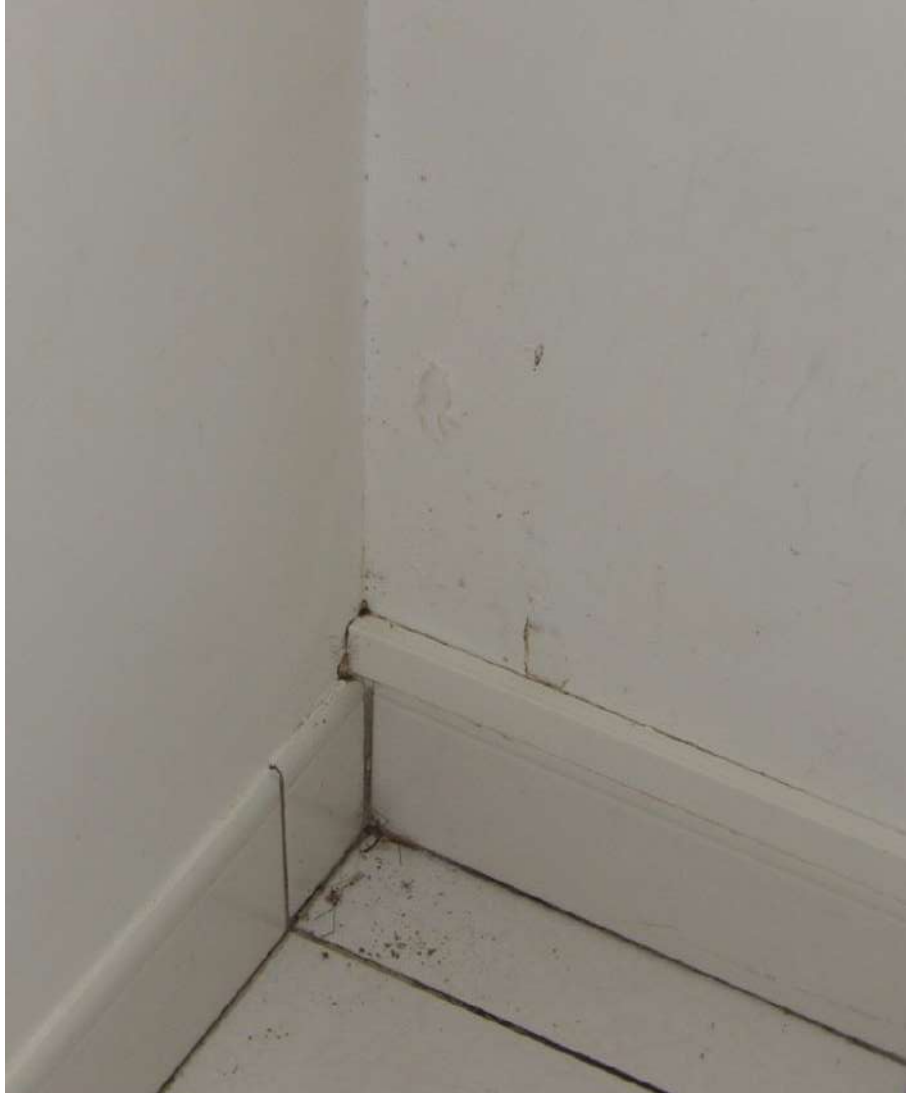
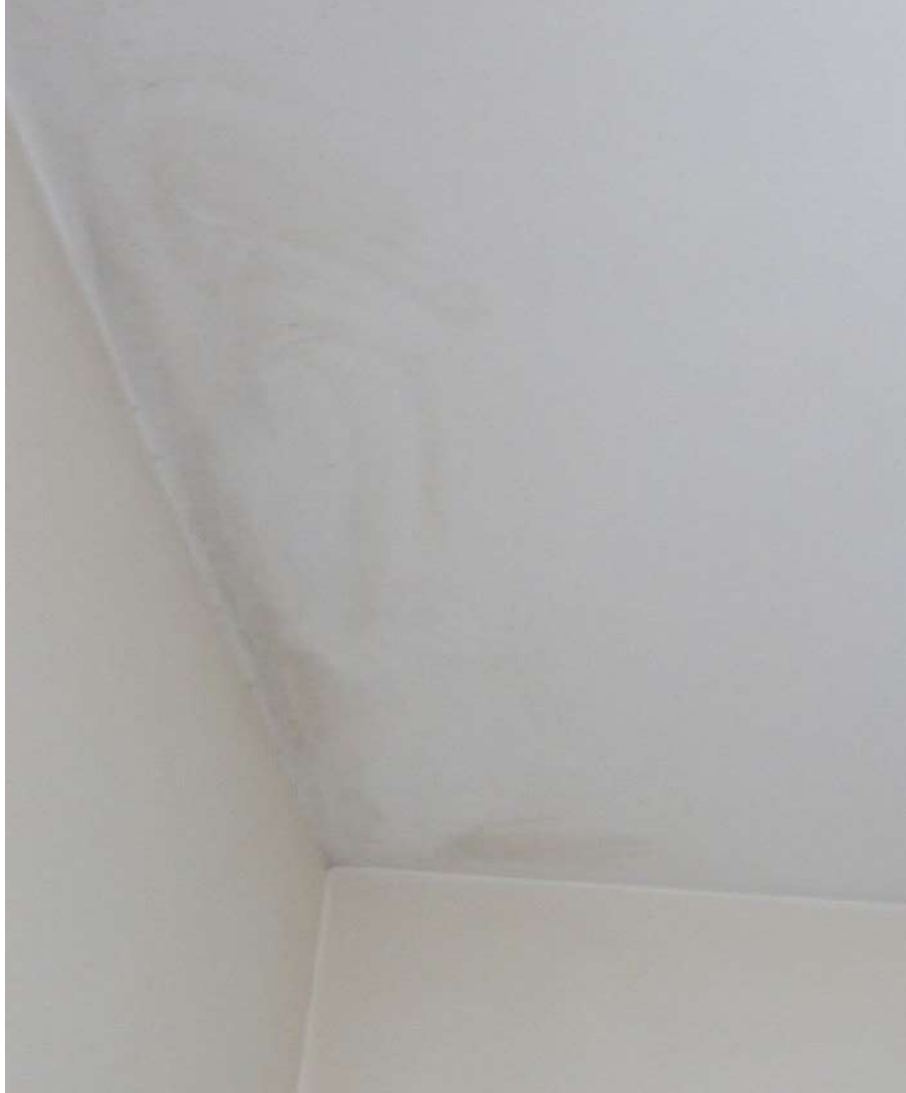
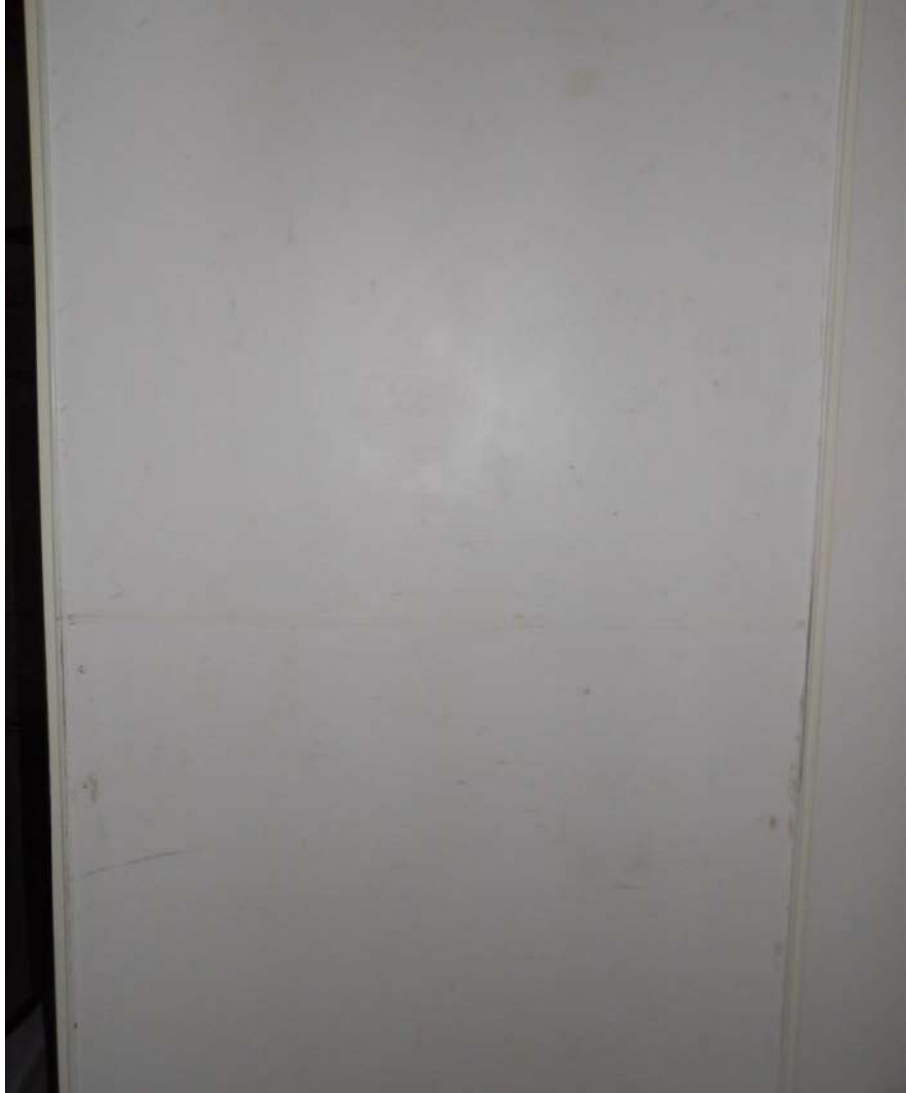
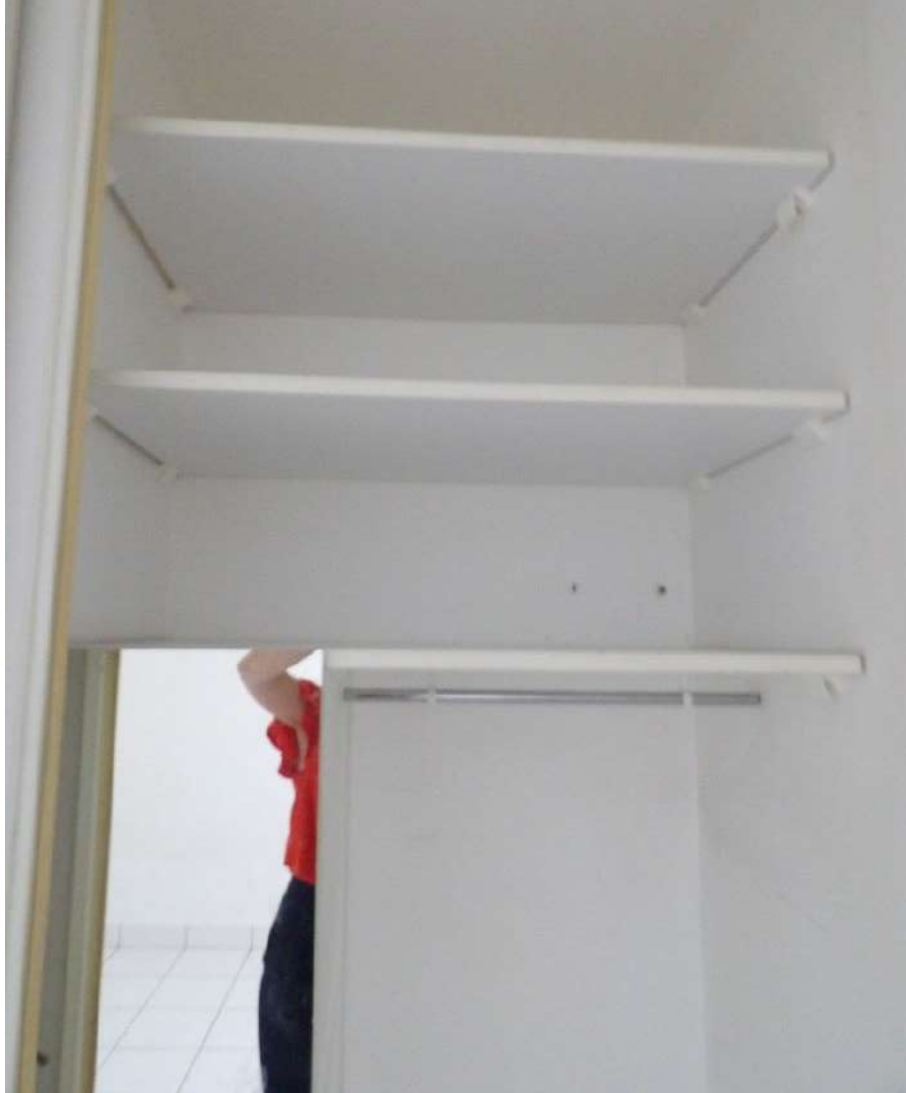
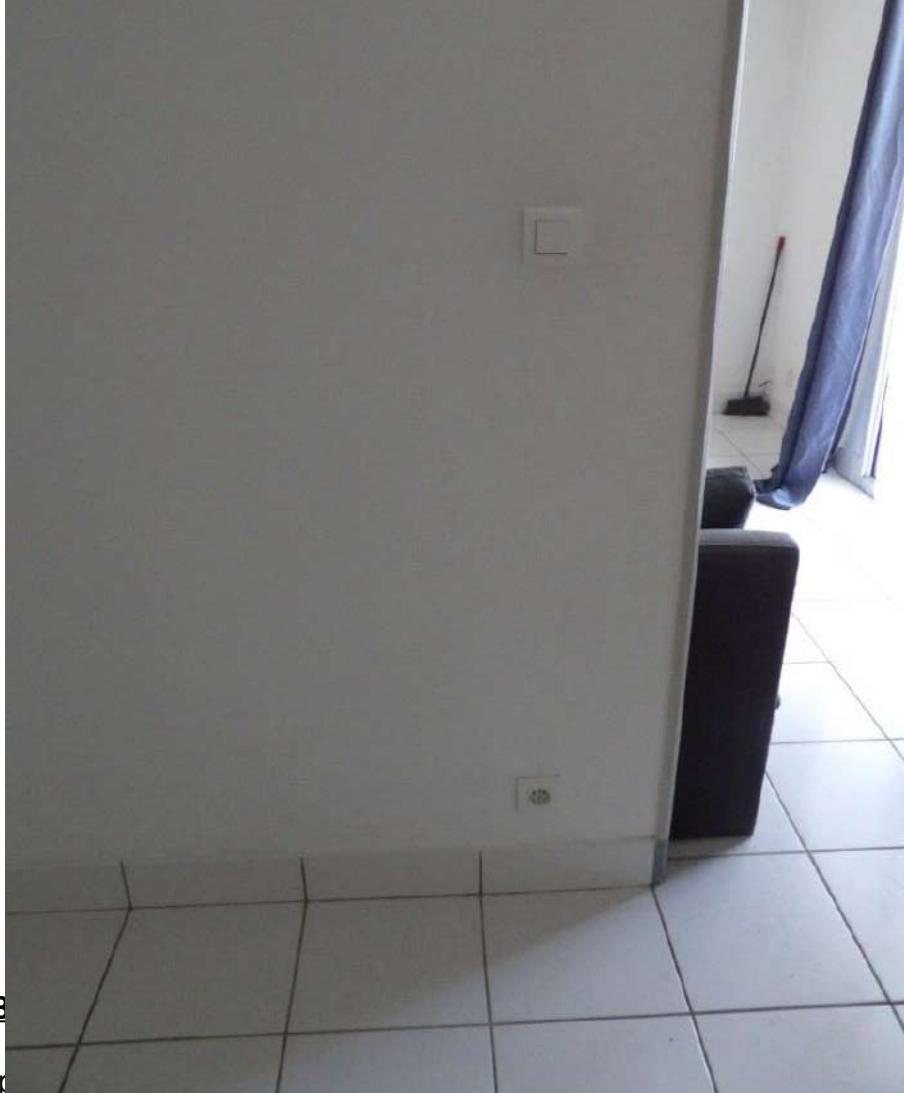
### **PARTIE CHAMBRE (8 m² 30 )**

Aux murs peinture blanche, en mauvaise état. A l'angle droit à proximité du radiateur je constate que la peinture est en mauvais état notamment en partie basse, juste au-dessus des plinthes, je note un décollement de la peinture.

Au plafond, peinture blanche, à l'angle droit à proximité du radiateur, je constate la présence d'auréoles et de traces au plafond. Elles se situent au-dessus du décollement précédemment indiqué en partie basse.

Un placard, une porte coulissante. La porte est marquée à plusieurs endroits. Le placard comprend des étagères, une penderie et un miroir.

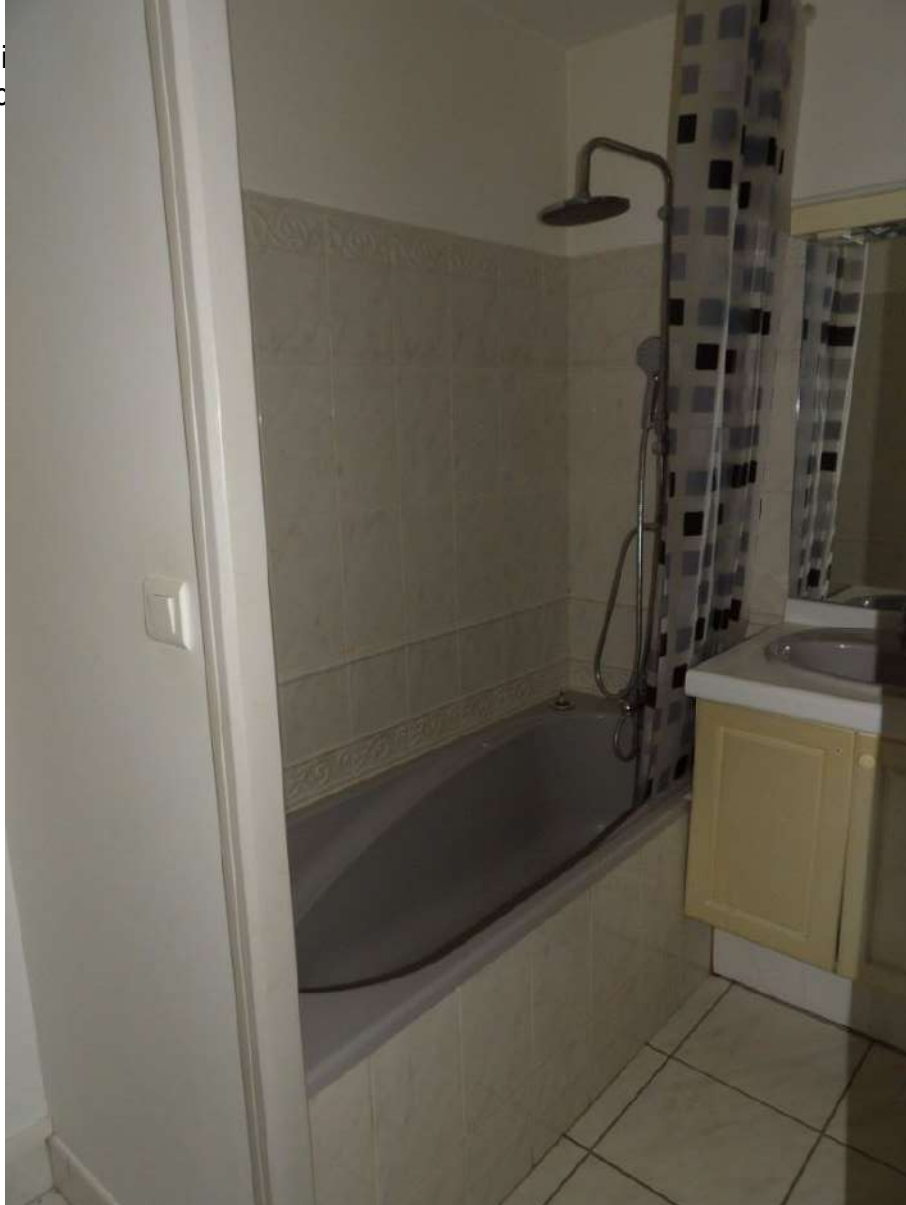
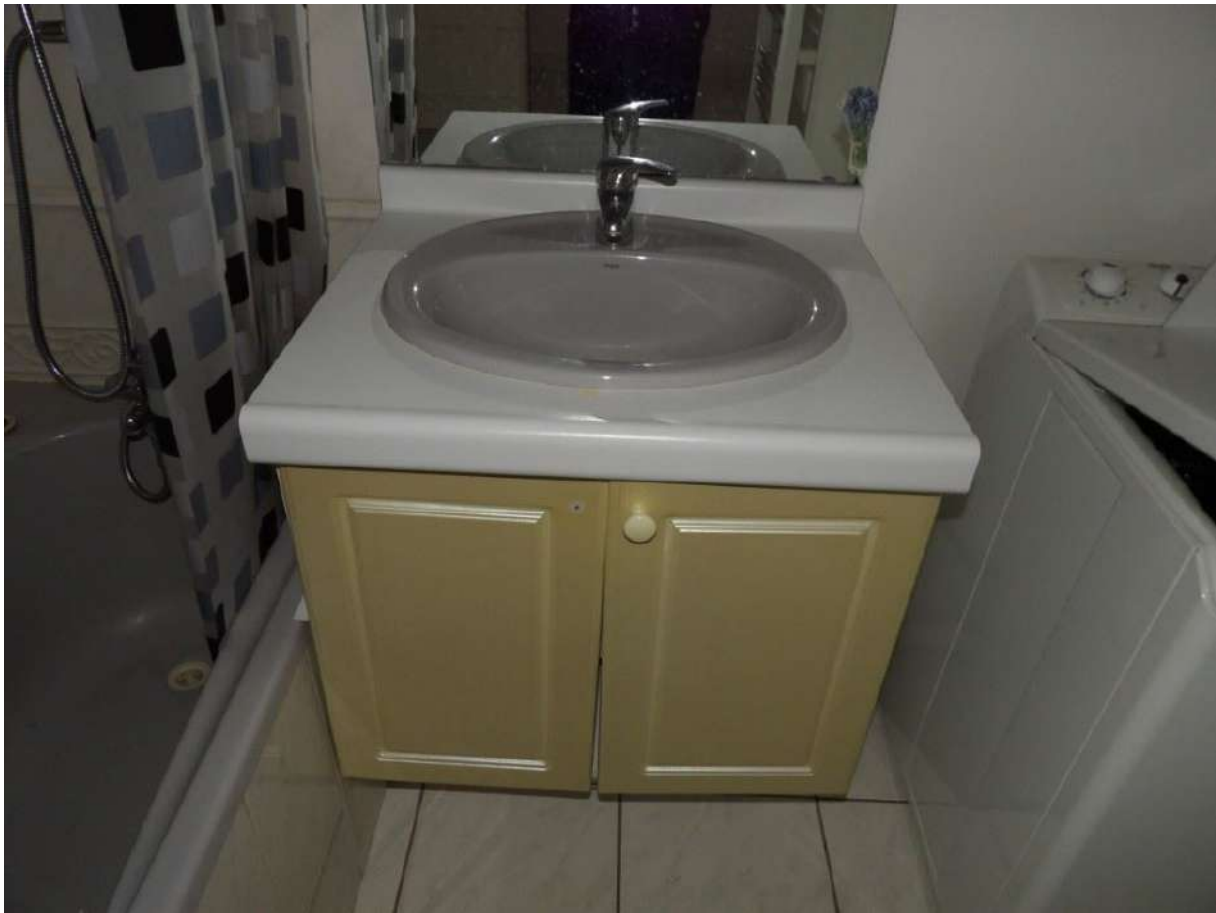
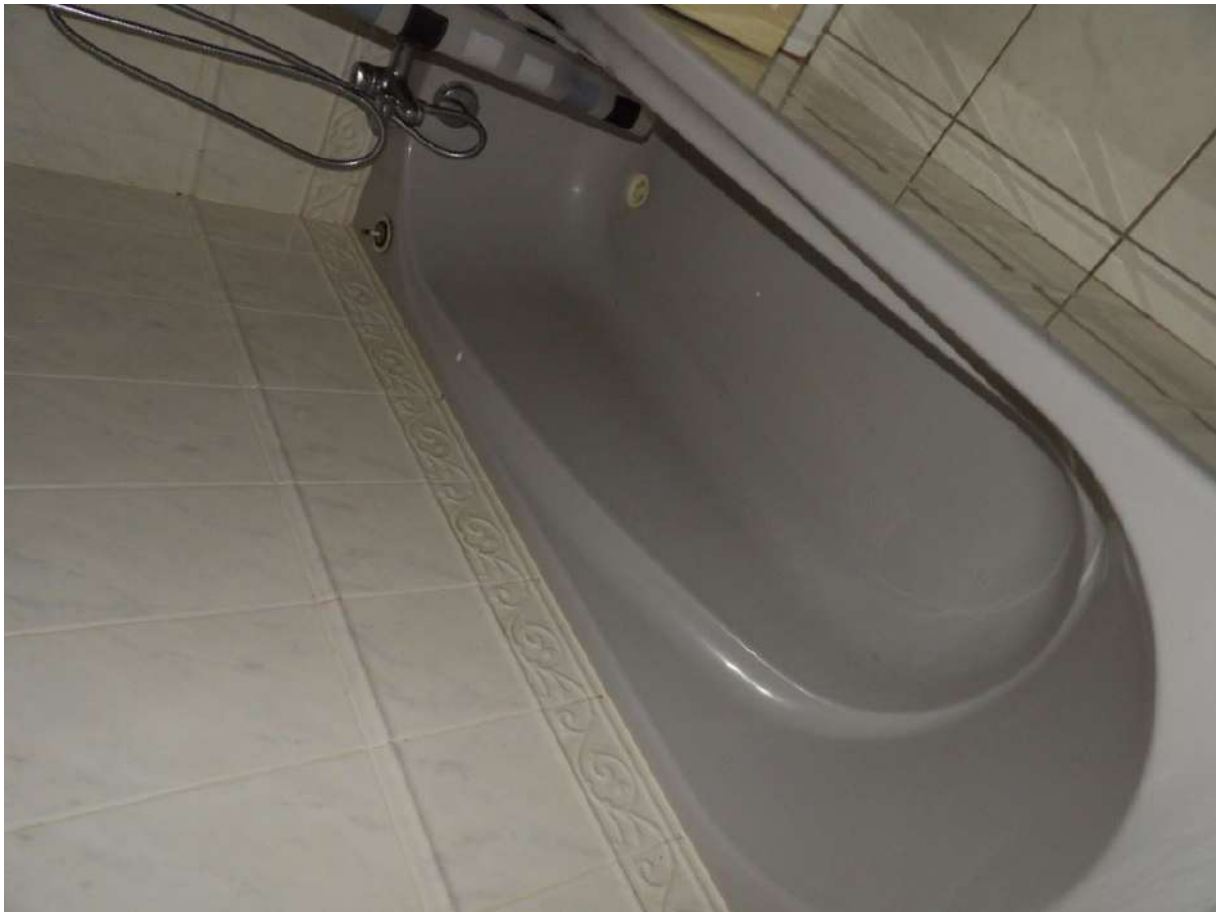
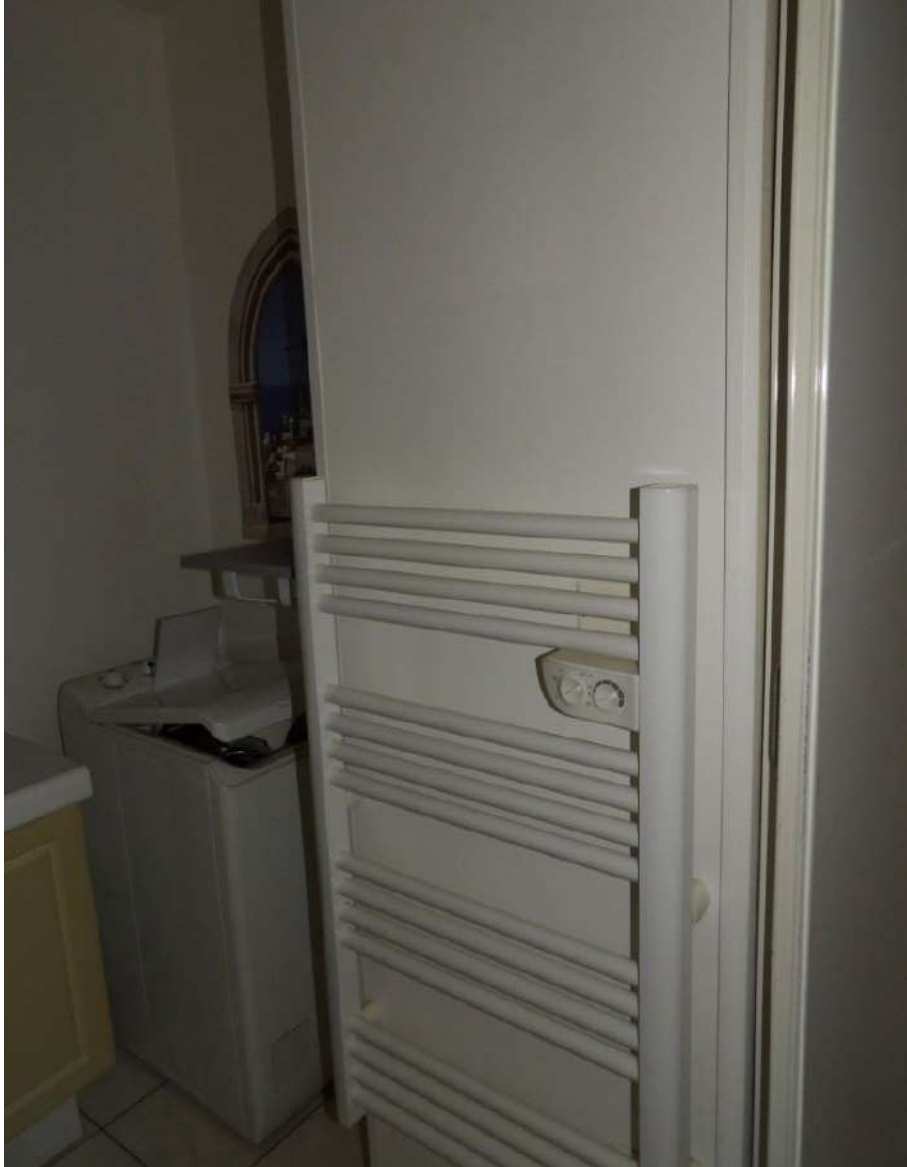
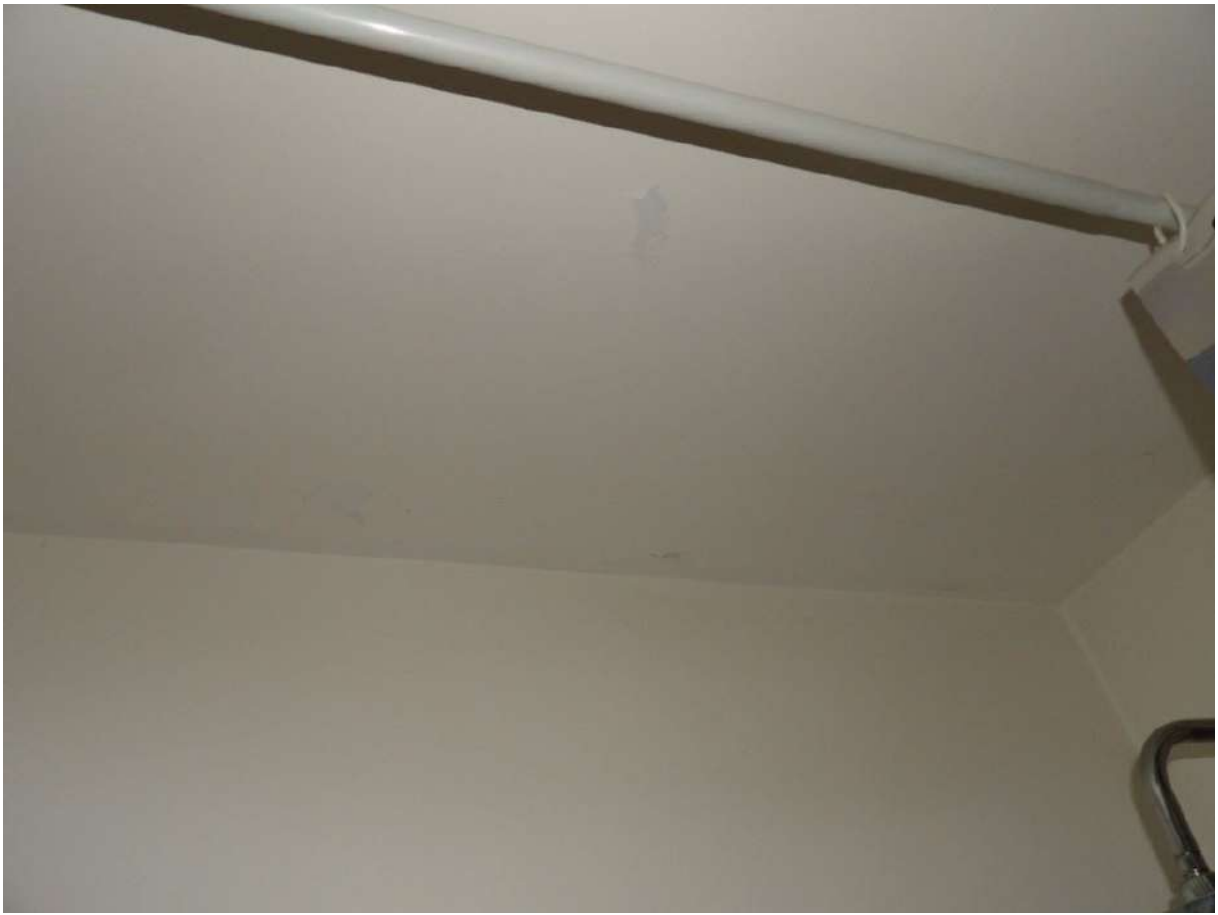
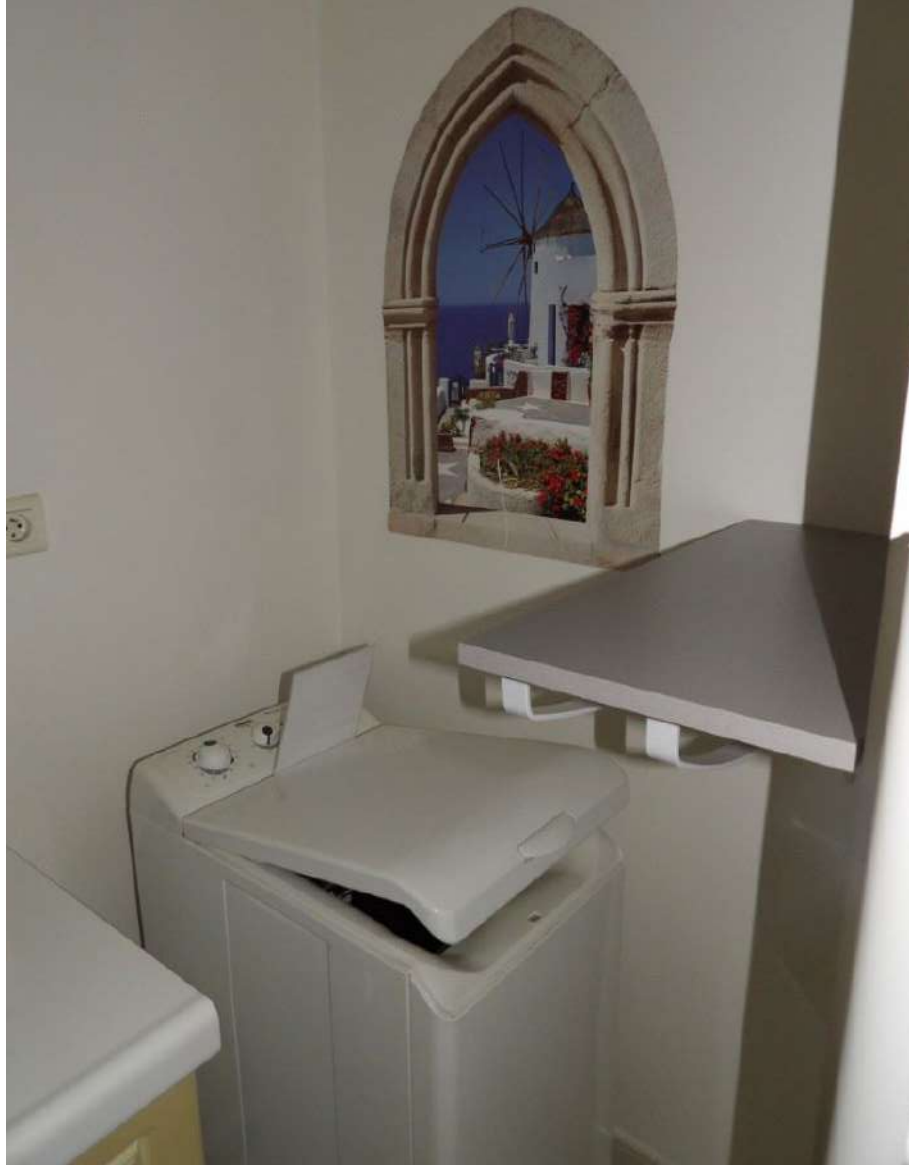
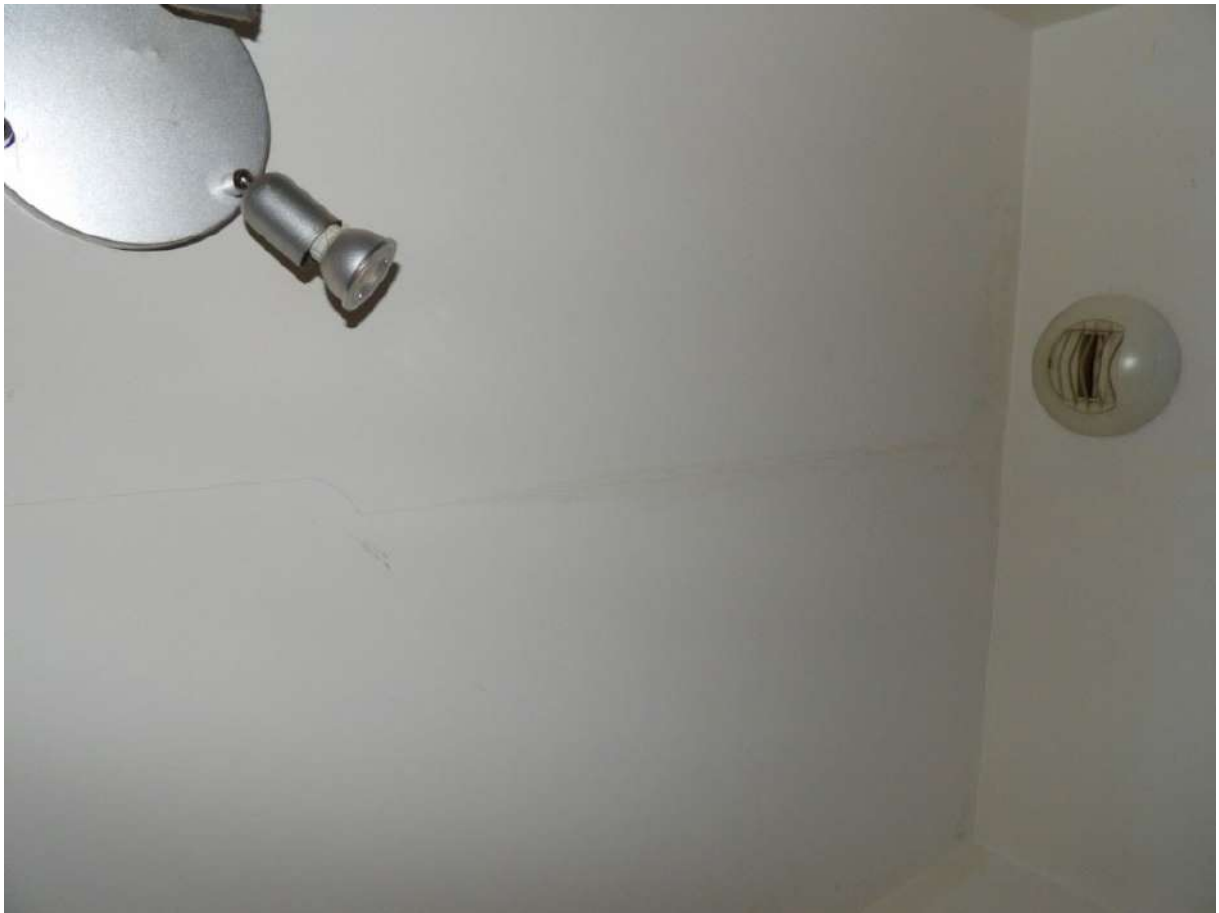
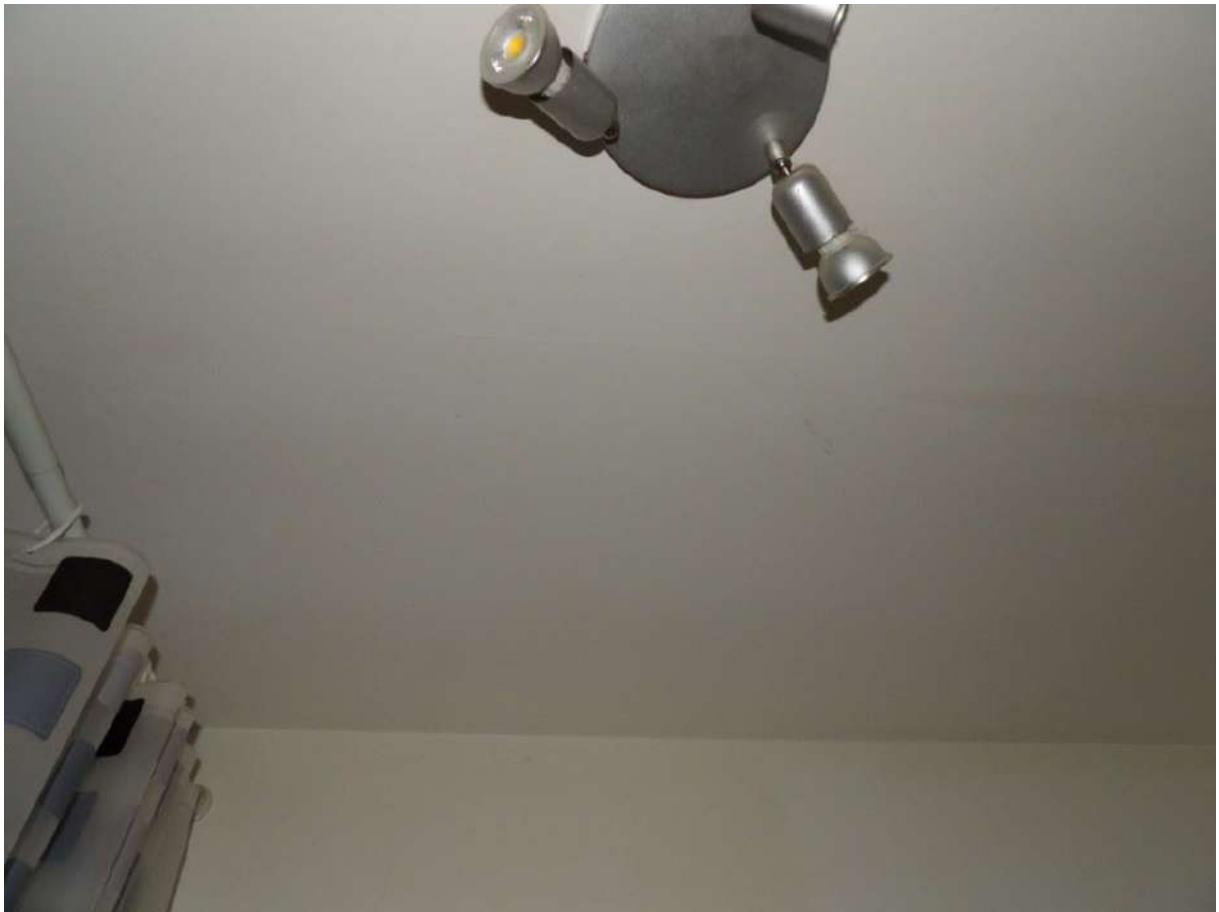
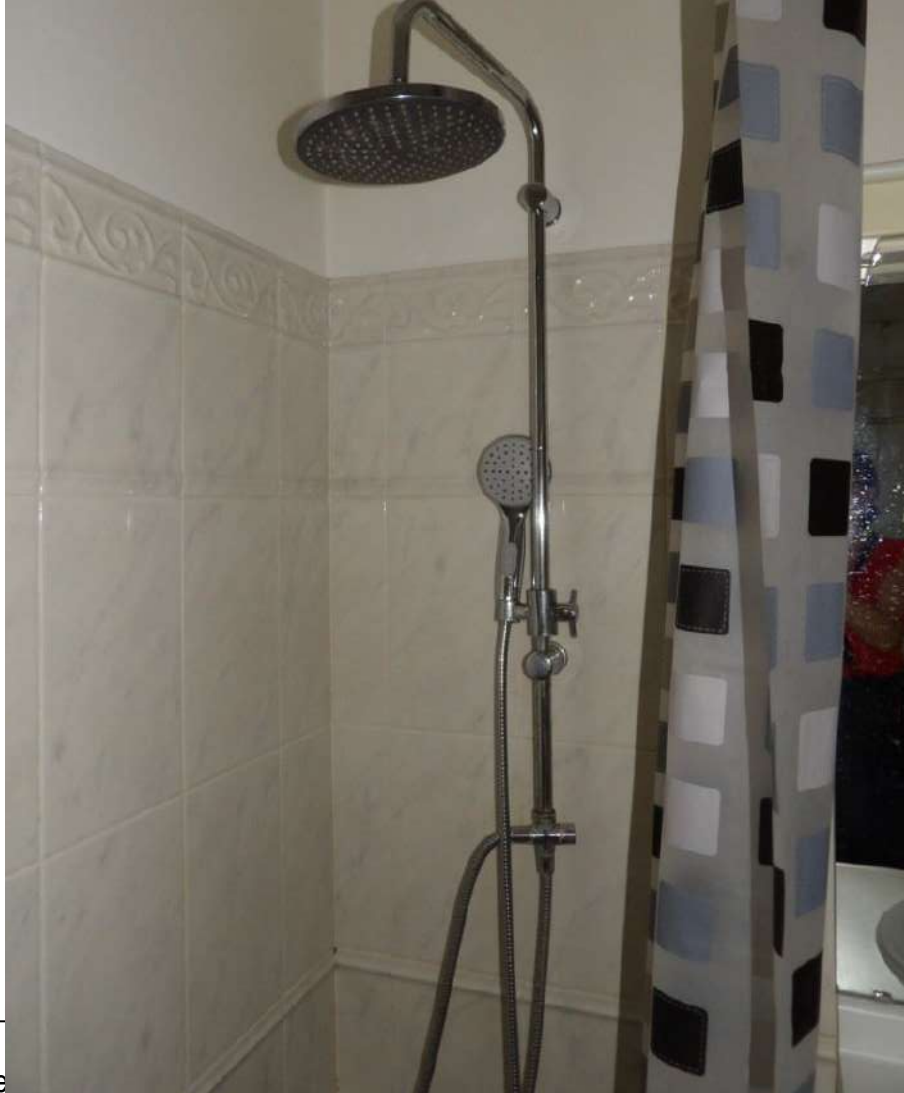
### **SALLE DE B**

Le plafond est peint, couleur blanche. Je note également au plafond, un décollement de la peinture au-dessus de la baignoire.

Je constate la présence d'une fissure transversale de l'extraction WMC à l'autre côté du mur, sur toute la largeur de la pièce.

Une porte coulissante avec poignée de tirage. Je note qu'extérieurement la porte coulissante de la chambre et la porte d'accès à la salle de bains forment visuellement un seul et même bloc. La porte est marquée à de nombreux endroits, traces noires.

Un meuble avec vasque et rangement en partie basse. En partie haute miroir avec spot intégré. Le meuble est en mauvais état.
