## **PROCES-VERBAL DE DESCRIPTION EN DATE DU 11 JUILLET 2025**

Me suis rendue, ce jour, le 11 Juillet 2025, à 13 heures 45, au **8 Rue de la Haltinière à NANTES (44000)** afin de dresser un procès-verbal de description de locaux numérotés 55 et 88, dans un immeuble édifié sur une parcelle cadastrée WM n°305, à savoir, un appartement situé au rez-de-chaussée de la résidence, un garage en sous-sol,

Il s'agit de la résidence Les Océanides, composée de deux bâtiments à savoir Les Océanides 1 et Les Océanides 2, comprenant chacun leur entrée, construit dans les années 90, en bon état, avec espaces paysagers sur l'arrière ainsi qu'une piscine. Le revêtement extérieur est en enduit en état d'usage. L'appartement se situe les Résidences Les Océanides 2 au numéro 8.

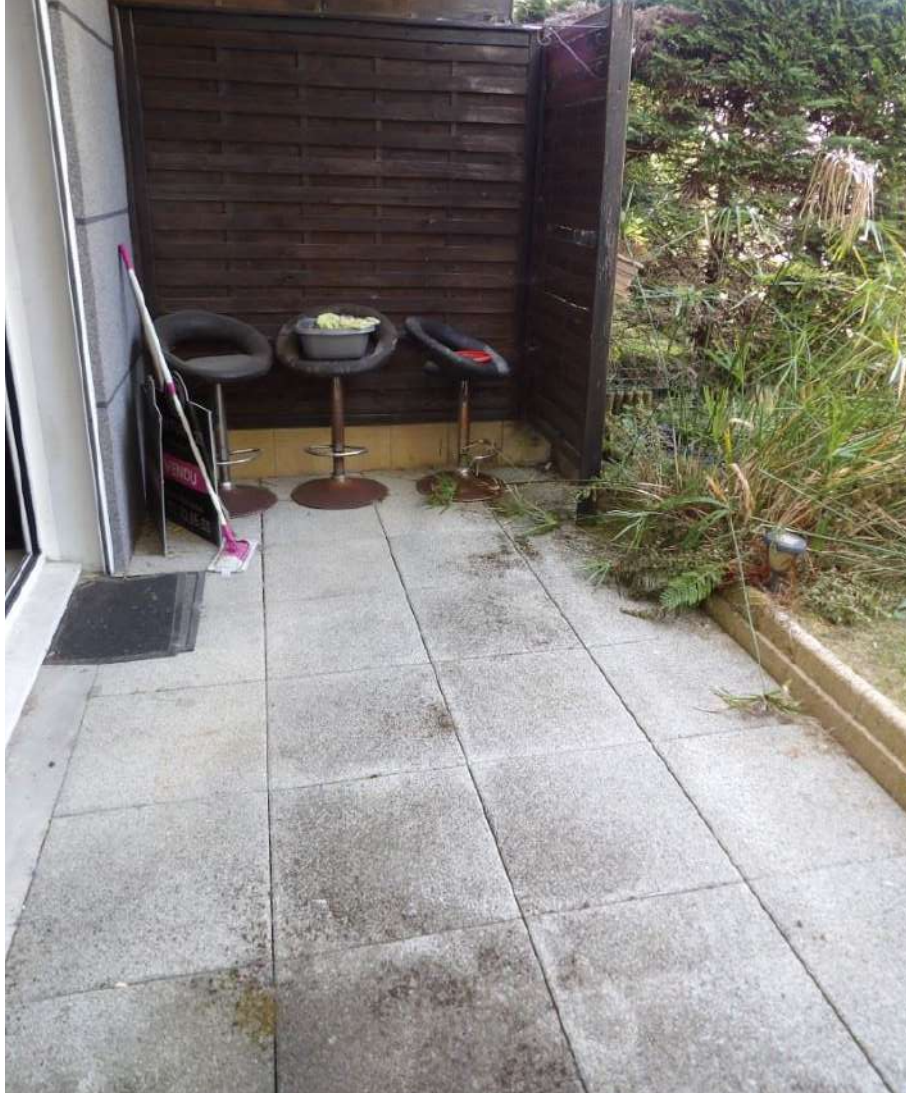
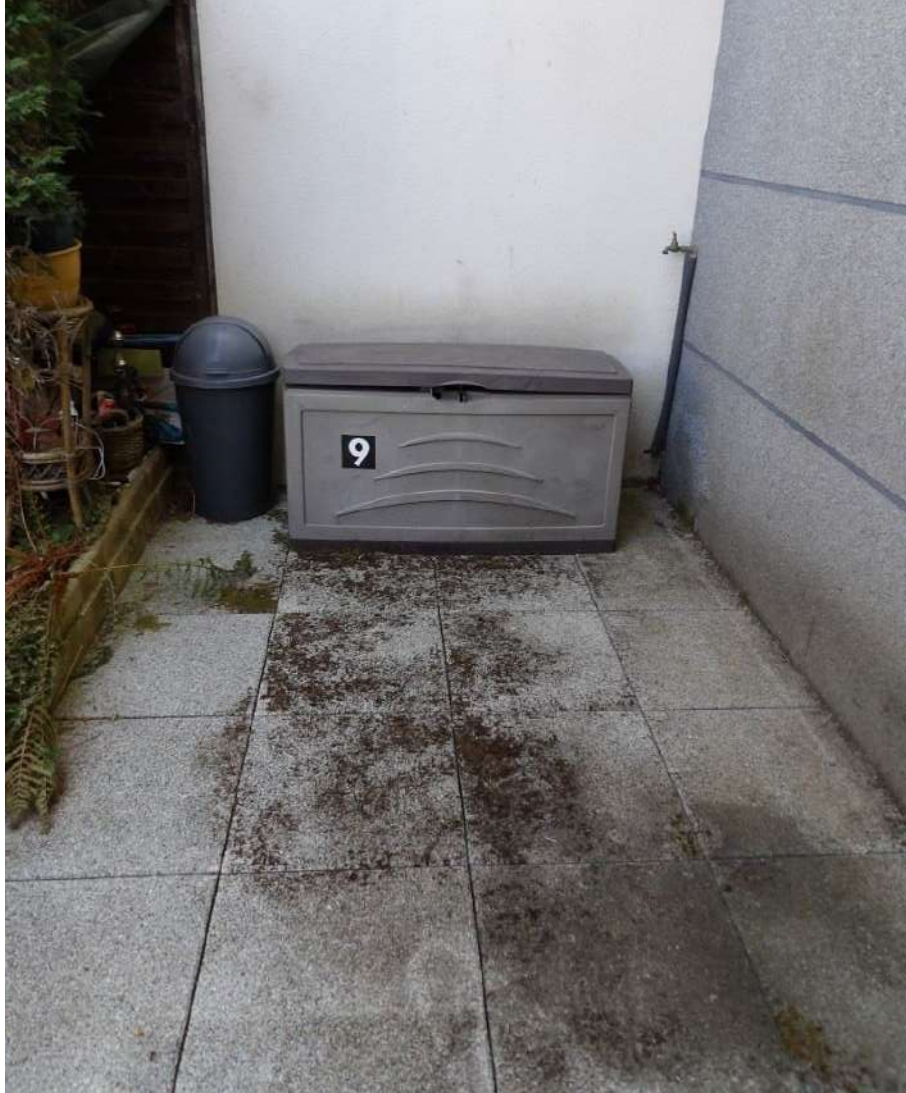
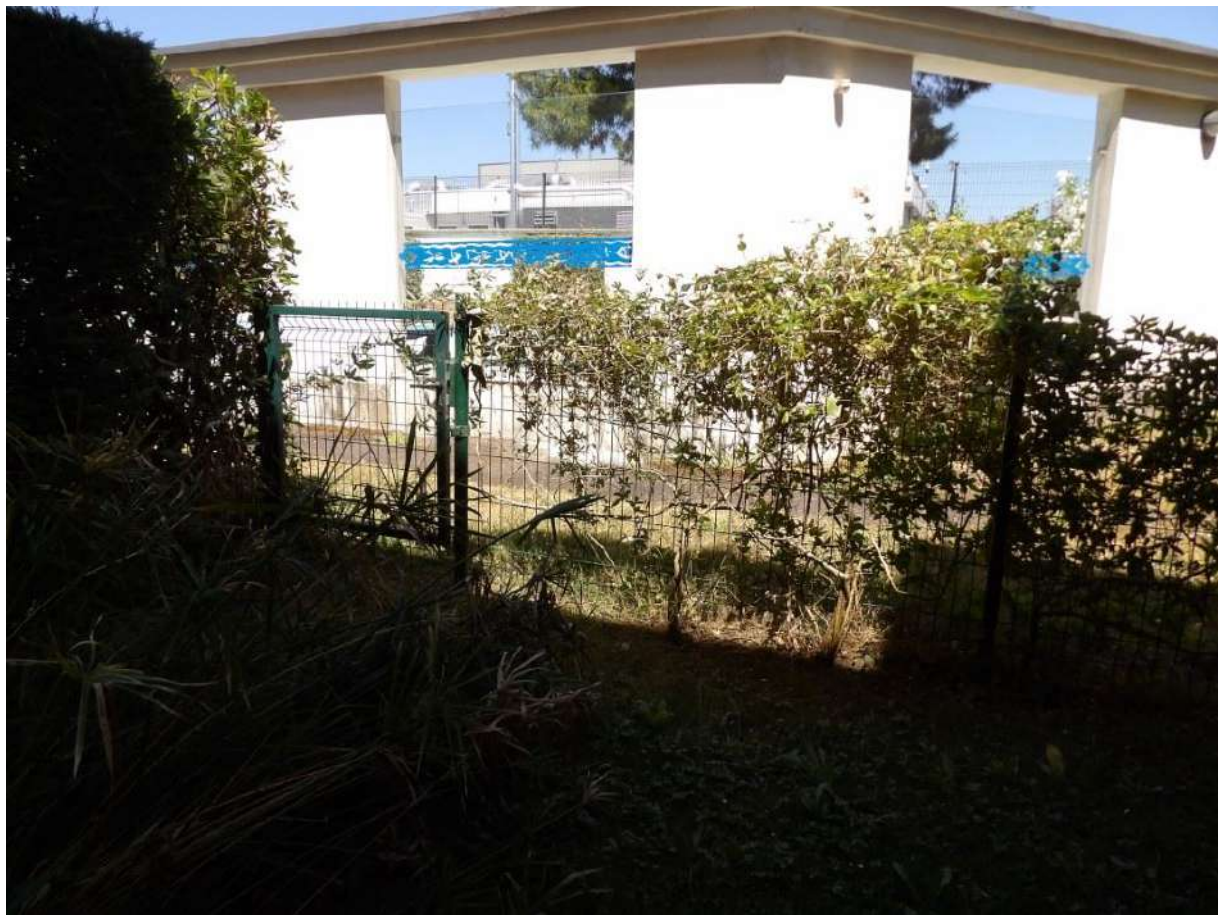
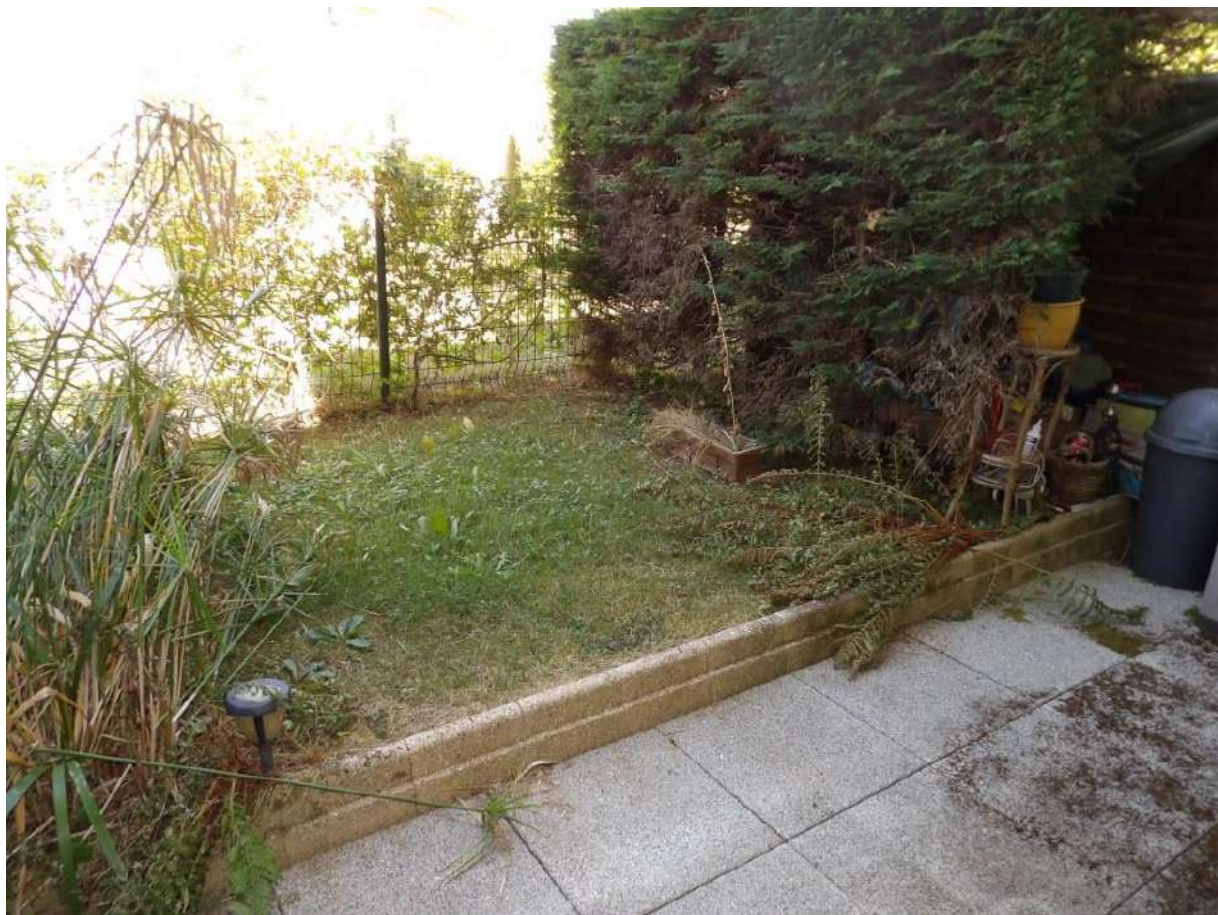
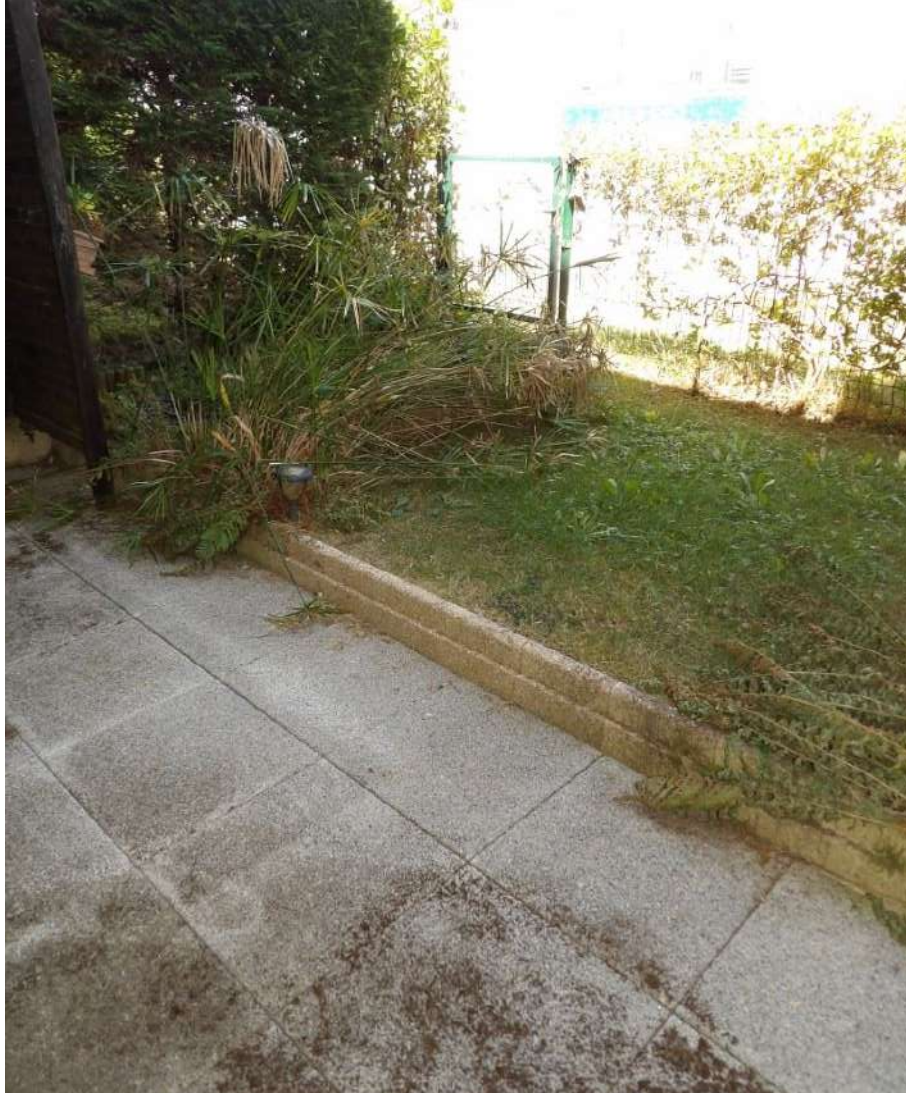
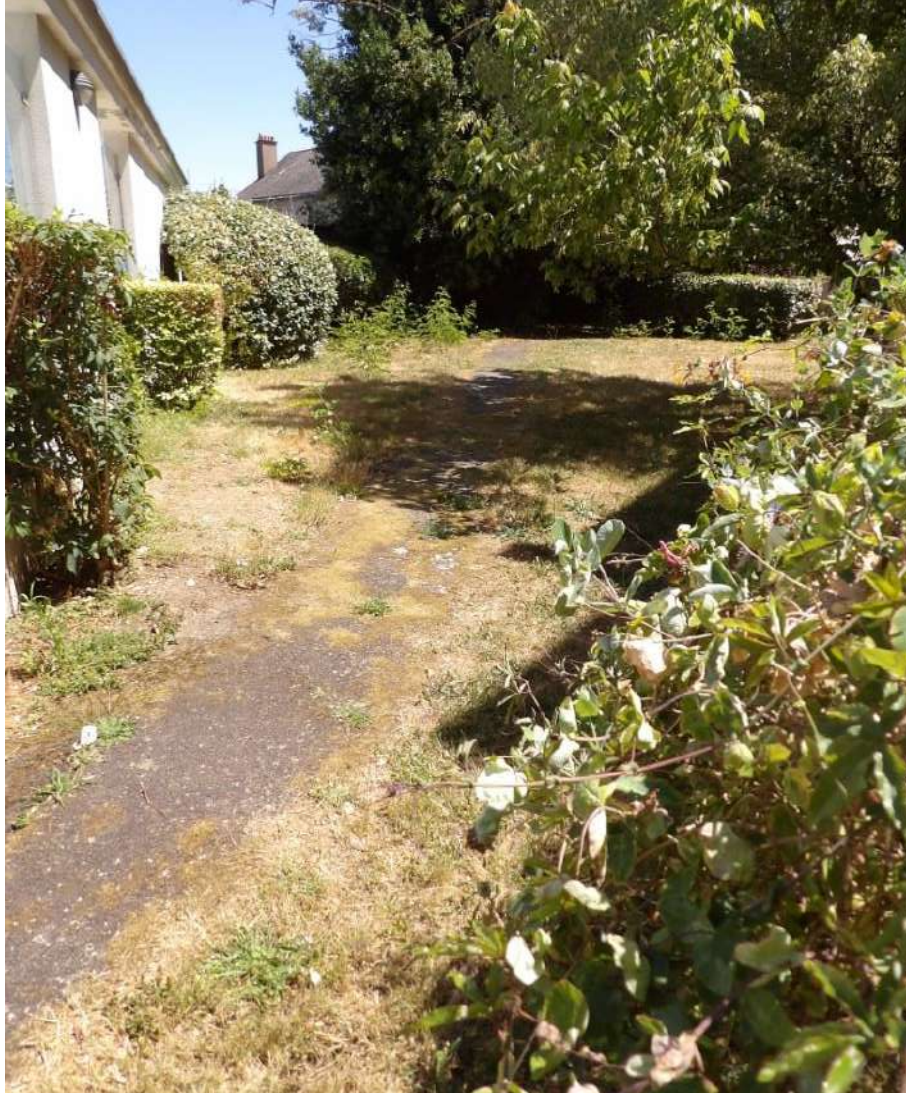
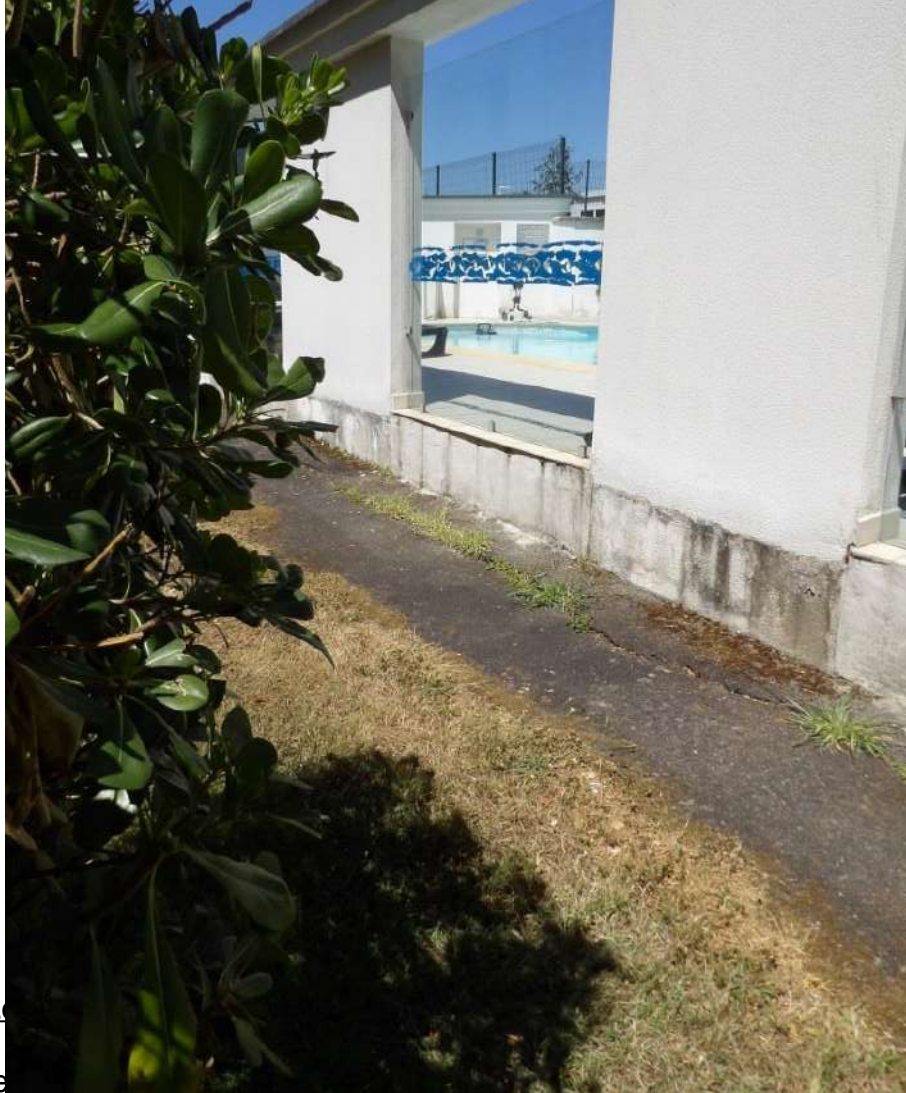
### TERRASSE

La terrasse est composée par des dalles gravillonnées. De nombreuses dalles sont tâchées.

Le jardin est arboré. La végétation n'est pas entretenue.
