# Le Rapport Officiel de Diagnostic

# Synthèse Dossier de Diagnostic Technique

Réf. : DIA-BRR02-2507-031

Propriétaire : **Monsieur Amar LAKROUT**  
Adresse du bien : 8 Rue de la Haltinière, 44300 NANTES  
Nature du bien : Appartement T2  
Localisation du bien : Logement n° 208, Etage RDC  
Numéro de lot : Lot principal (55), Parking (88)  
Date du permis de construire : 1996  
Date limite de validité : 10/01/2026  
Référence client :

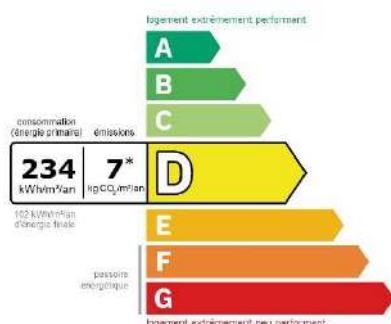
### Consommation énergétique

La consommation annuelle est estimée entre 580 € et 830 € par an.

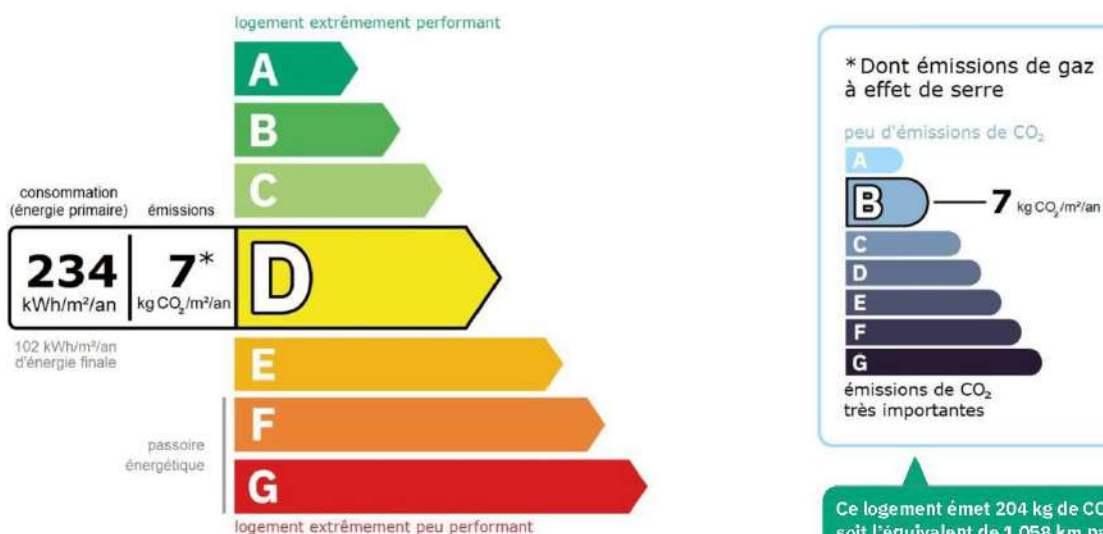
## Performance énergétique et climatique

Le niveau de consommation énergétique dépend de l'isolation du logement et de la performance des équipements.  
Pour l'améliorer, voir pages 4 à 6

Ce logement émet 204 kg de CO<sub>2</sub> par an, soit l'équivalent de 1 058 km parcourus en voiture.  
Le niveau d'émissions dépend principalement des types d'énergies utilisées (bois, électricité, gaz, fioul, etc.)

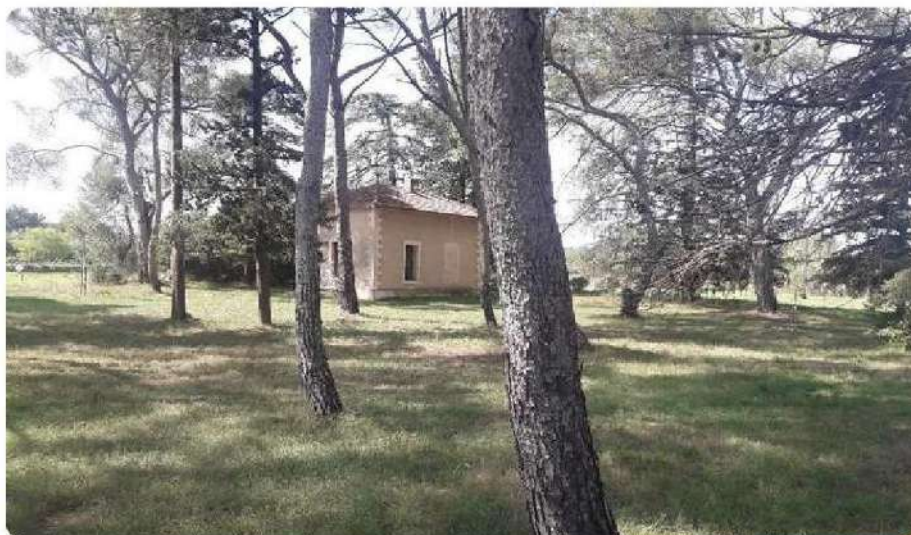
Terrain respectant les obligations de débroussaillage, source : ONF.

Le débroussaillage consiste sur une profondeur d'au moins 50 mètres<sup>1</sup> autour de son habitation, à **réduire la quantité de végétaux** et à **créer des discontinuités** dans la végétation restante.

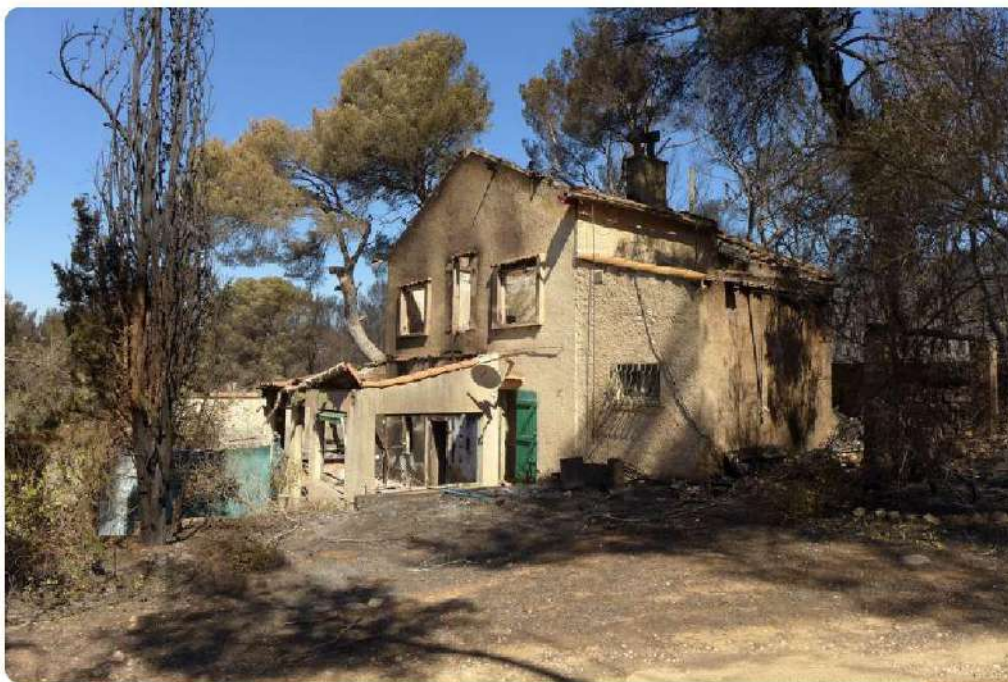
*Maison non débroussaillée, partiellement détruite par le passage d'un feu, Rognac (13), source : ONF.*
